Anexo I – Modelo da proposta de preços por produto

Anexo III – Visita da AGEVAP e CBH BPSI ao local do estudo

Relatório da situação atual das comportas do Rio Paraíba do Sul - RHIX

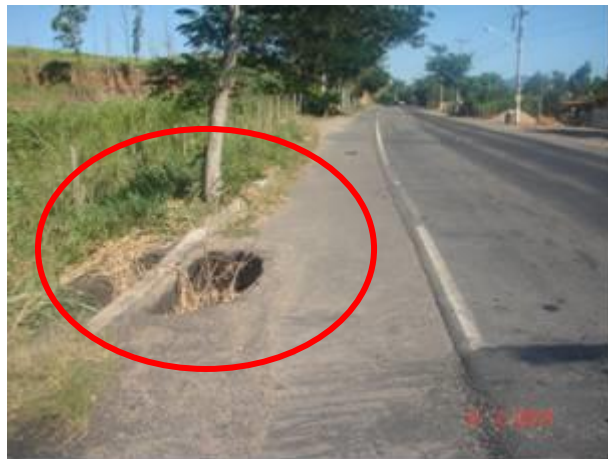
Foto 5.1.2.5

Problemas estruturais que geram fuga de material externo para o interior da galeria devido à rachadura existente no concreto da base do castelo e do desgaste das juntas de dilatação.

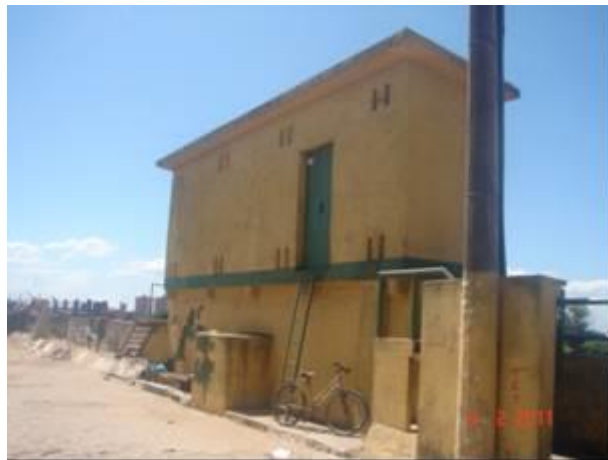
Foto 5.4.2.2

Vista do castelo de proteção das comportas construída junto ao dique de proteção da cidade de Campos dos Goytacazes, RJ. Necessidade de reforma civil.

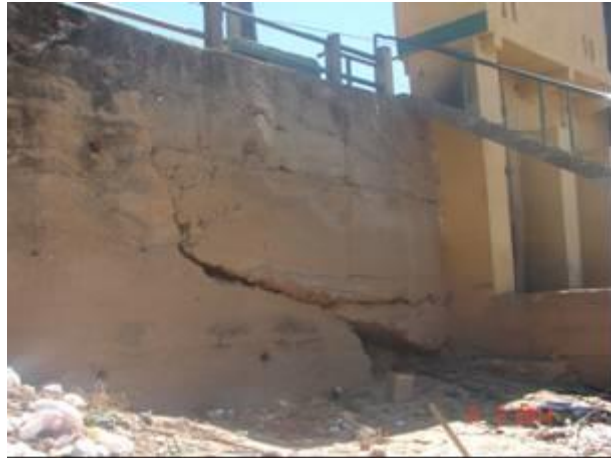
Foto 5.4.2.3

Também de cunho estrutural, outro grave problema observado na estrutura do dique de proteção junto à comporta, é uma expressiva rachadura existente na base do dique, o que possibilita a infiltração na galeria de condução, ocasionando afundamentos nas ruas existentes, próximo à comporta e até de habitações populares construídas junto à galeria.

Rachadura existente na base do dique de proteção junto à comporta. Necessidade de reforma estrutural.

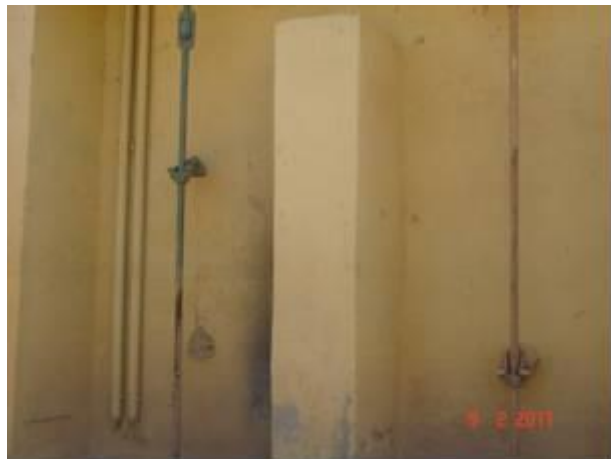
Foto 5.4.2.4

Vista dos mancais e dos tubos guias existentes e bastante desgastados ao longo do tempo. Necessidade de reforma do sistema de acionamento das comportas.

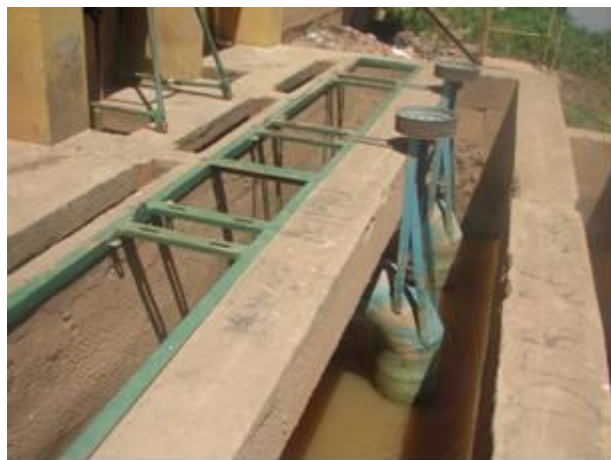
Foto 5.4.2.5

Vista do sistema de bombeamento instalado no local. Necessidade de recuperação e manutenção do sistema de adução forçada.

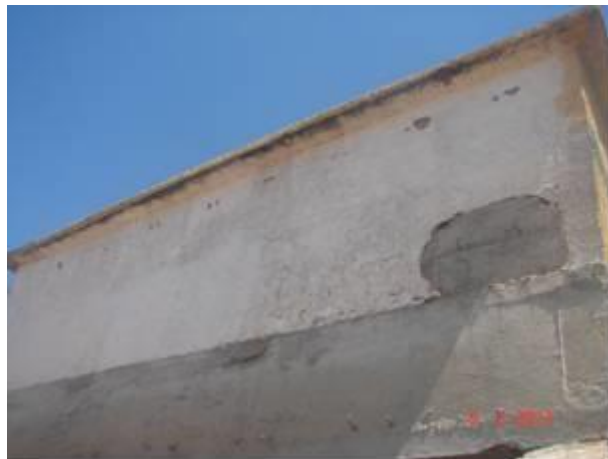
Foto 5.5.2.5

Vista dos alas de condução. Necessidade de reparos estruturais na galeria de condução e da instalação de uma grade de proteção para coibir a entrada de vândalos.

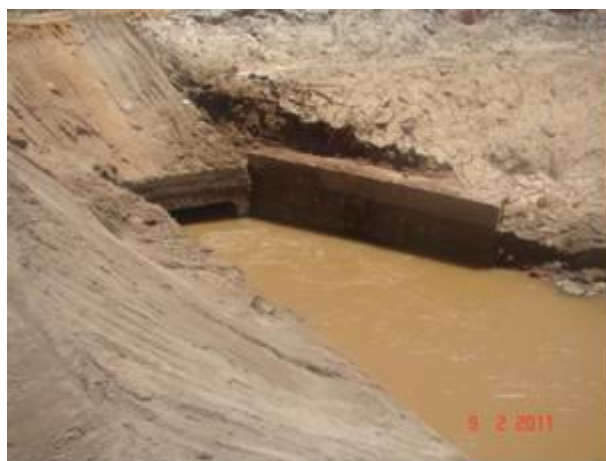
Foto 5.9.2.5

Vista de uma das guias da ala de adução estruturalmente comprometida. A do lado esquerdo também se encontra na mesma situação. Necessidade de reconstrução.

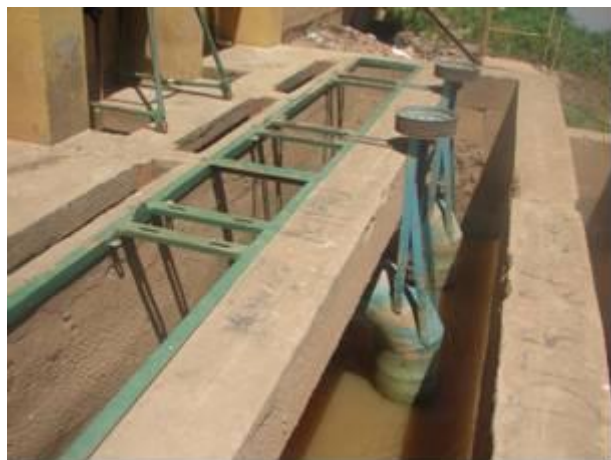
Foto 5.1.2.4

Vista dos mancais e dos tubos guias existentes e bastante desgastados ao longo do tempo. Necessidade de reforma do sistema de acionamento das comportas.

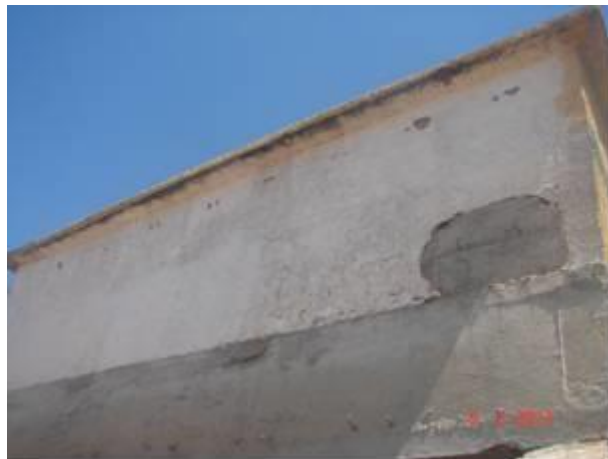
Foto 5.2.2.5

Vista dos alas de condução. Necessidade de reparos estruturais na galeria de condução e da instalação de uma grade de proteção para coibir a entrada de vândalos.

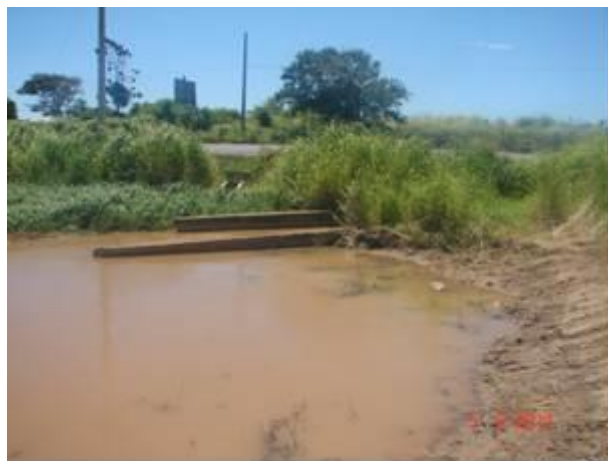
Foto 5.5.2.5

Detalhe de uma das fraturas existente na ala de condução. Necessidade de reconstrução de toda a ala.

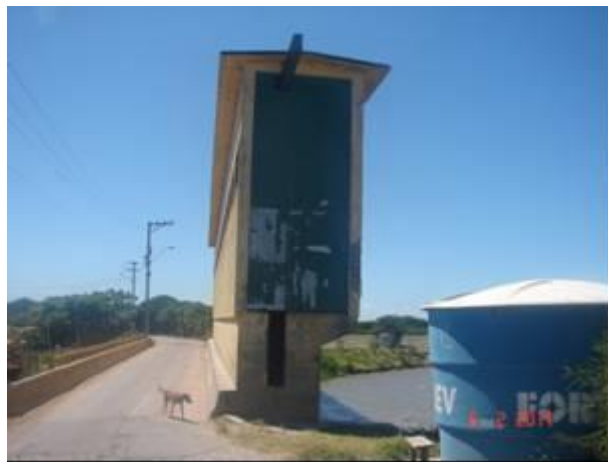
Foto 5.6.2.2

Vista do castelo de proteção das comportas. Necessidade de completa recuperação civil.

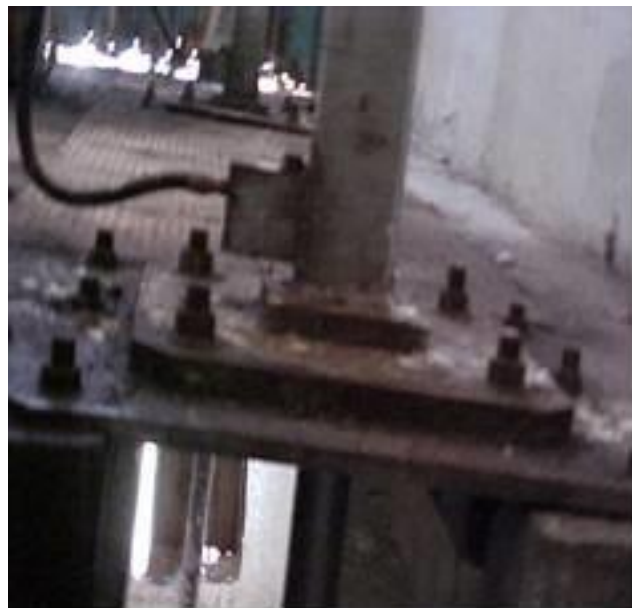
Foto 5.6.2.4

Vista a bomba hidráulica de duplo estágio utilizada para manobra das comportas.
Necessidade de recuperação de todas as 14 bombas existentes.

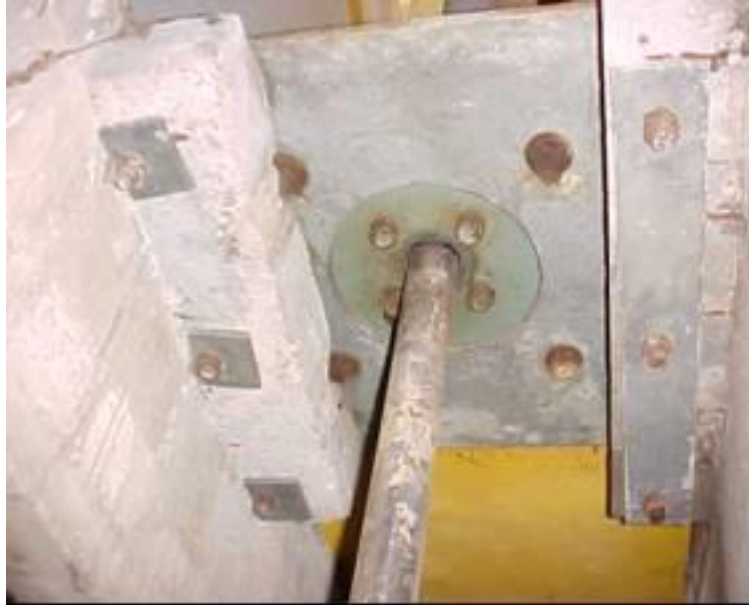
Foto 5.6.2.5

Detalhes do sistema de fixação e acionamento das comportas, apresentando desgastes pela ação do tempo. Necessidade de reforma de todo o sistema mecânico.

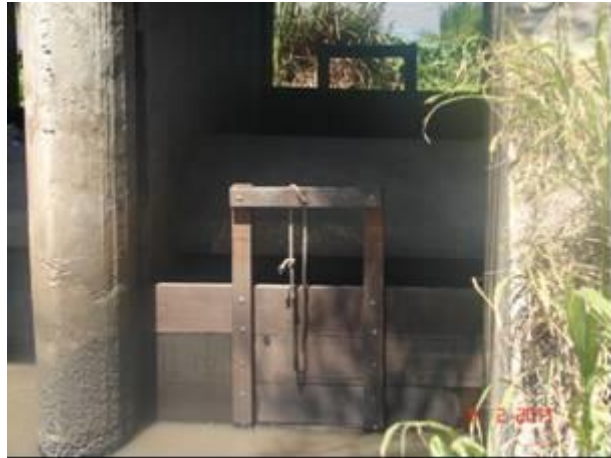
Foto 5.7.2.5

Vista de apenas uma estrutura improvisada para controle do deságüe instalado pela empresa Odebrecht (a direita da foto). Em detalhe, o deságüe do canal sem qualquer tipo de controle. Necessidade de instalação de comportas definitivas.

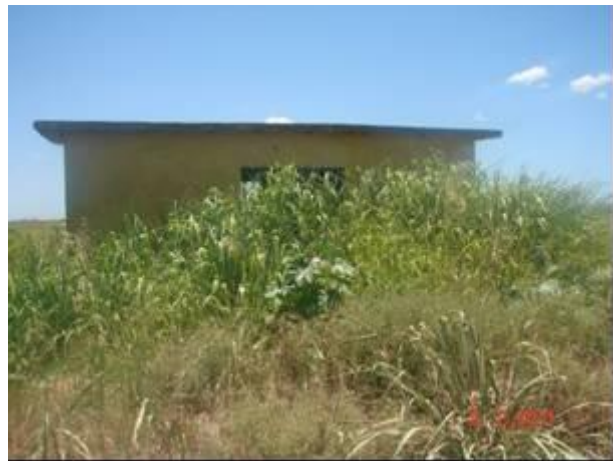
Foto 5.2.2.1 -Vista frontal do castelo de proteção das comportas, em relativo estado de conservação, apesar do excesso de vegetação no entorno. Necessidade de reforma civil.

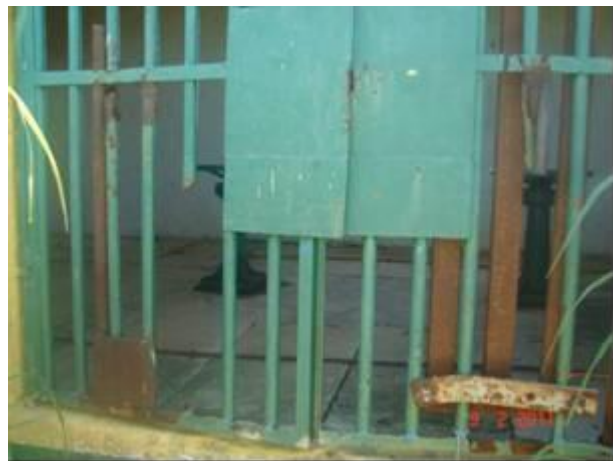
Foto 5.2.2.2 - Portão de fechamento do castelo de proteção das comportas parcialmente danificado.

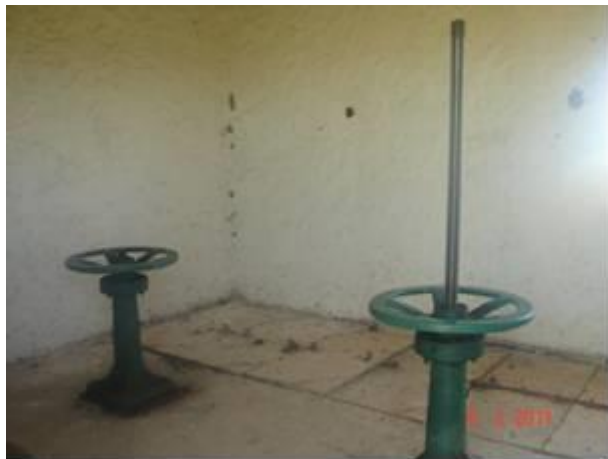
Foto 5.2.2.3 - Pedestais para acionamento e manobras das comportas. Necessidade de recuperação do sistema mecânico.

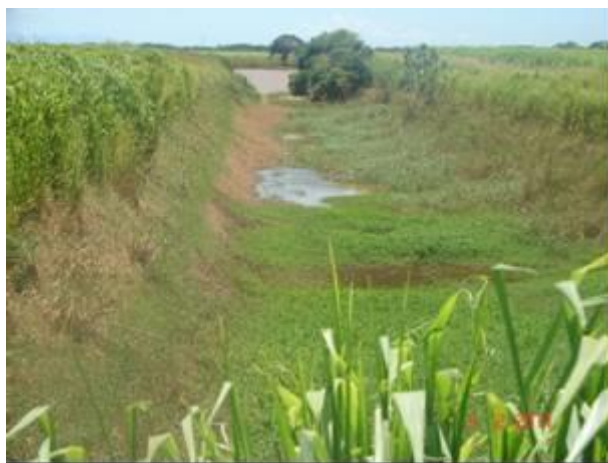
Foto 5.2.2.4 - Assoreamento existente no canal de ligação entre o rio Paraíba do Sul e a tomada d'água.

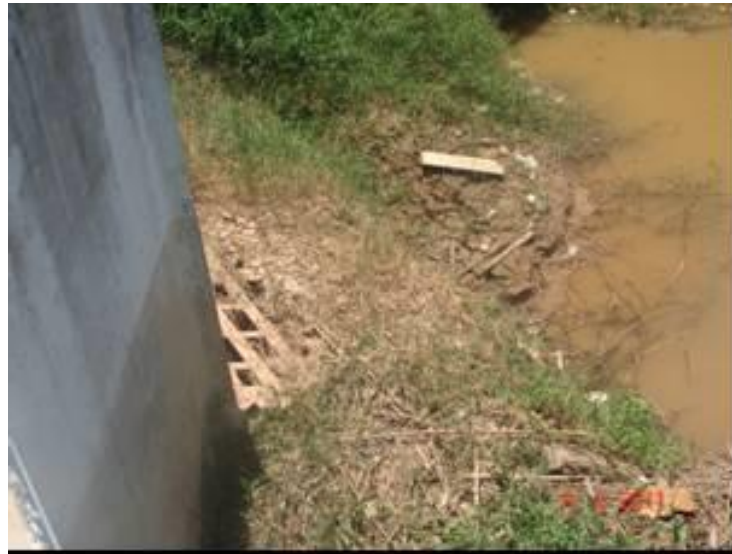
Foto 5.3.2.3 - Grade apara-lixo da tomada d'água da comporta totalmente obstruída. Necessidade de reforma e manutenção periódica.

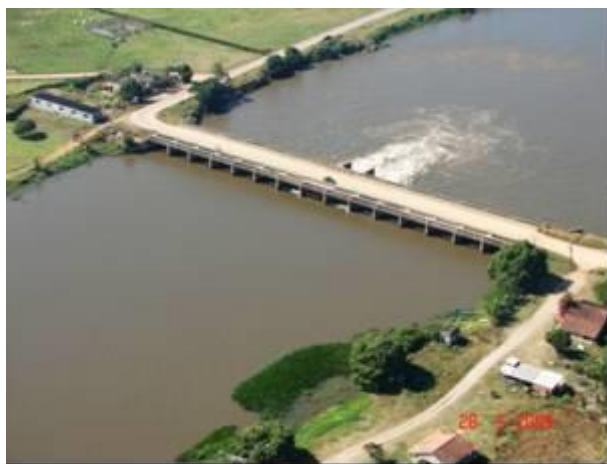
Foto 5.4.2.1 - Vista aérea da Barragem Engenheiro Correia Lima, onde está instalada a bateria de comportas reguladoras de nível do canal das Flechas e lagoa Feia. Necessidade de reforma estrutural e mecânica.

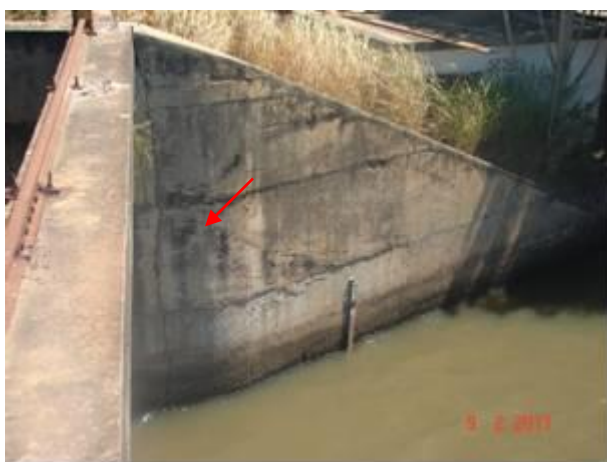
Apesar do relativo bom estado de conservação, a estrutura necessita de urgentes intervenções, principalmente, no muro ala de adução do lado direito, que apresenta uma trinca vertical responsável por infiltração lateral da estrutura, instabilizando o aterro da cabeceira da ponte.

Foto 5.4.2.2 - Vista da rachadura existente na ala de adução (lado direito da barragem), que permite infiltração lateral e comprometimento do aterro sob o acesso à ponte rodoviária. Necessidade de recuperação estrutural.

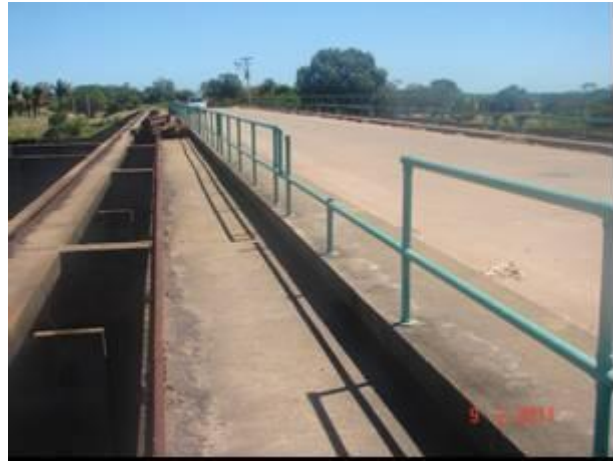
Foto 5.4.2.3 - Vista do guarda-corpo parcialmente destruído..

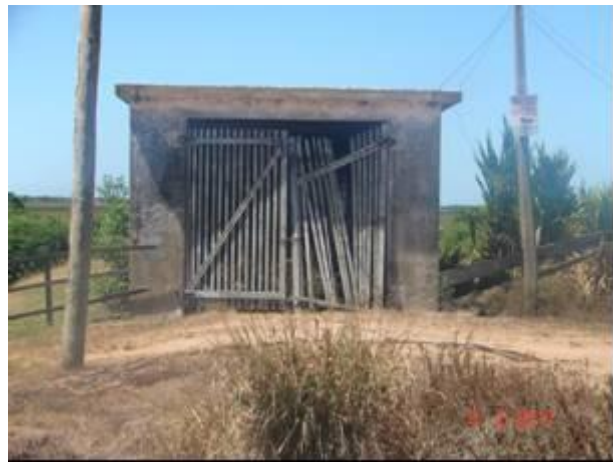
Foto 5.4.2.4 - Situação atual do galpão de apoio à barragem. Bastante destruído devido à ação do tempo e à falta de conservação.

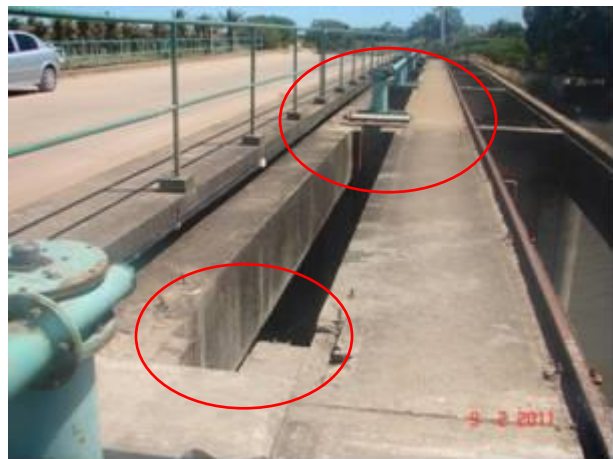
Foto 5.4.2.5 - Ausência de pedestais de manobras das comportas. Necessidade de reforma e modernização de todo o sistema mecânico das comportas.

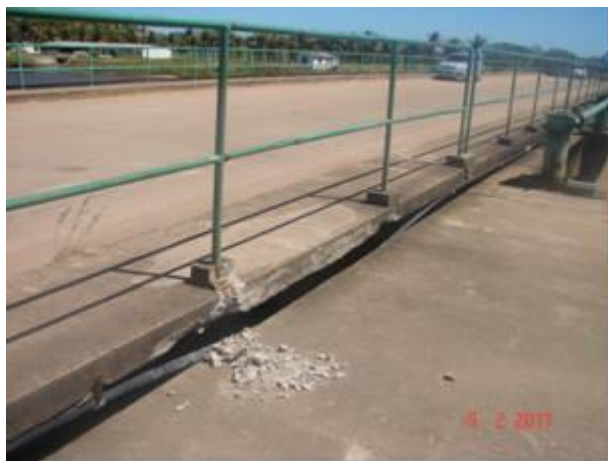
Foto 5.4.2.6 - Desgastes na estrutura. Necessidade de recuperação estrutural

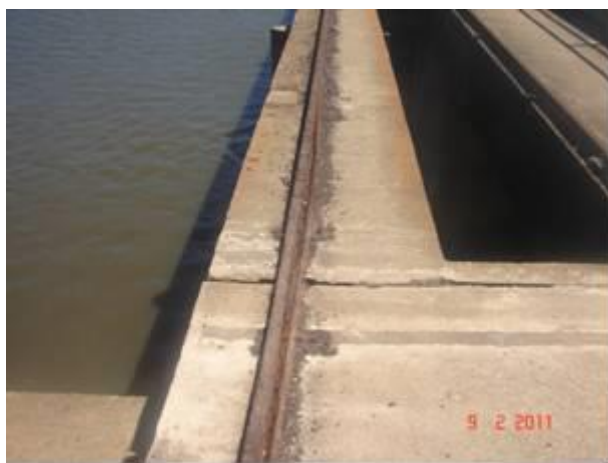
Foto 5.4.2.7 - Desgastes das estruturas de apoio às operações de abertura e fechamento das comportas. Necessidade de completa recuperação civil, estrutural e mecânica de toda a barragem.

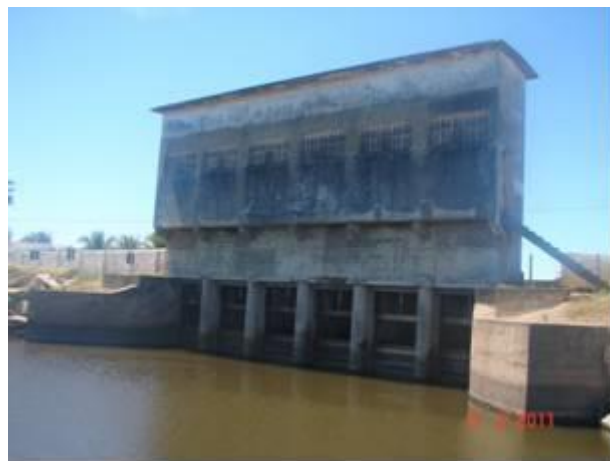
Foto 5.5.2.1 - Vista da estrutura de regulação de fluxo do canal Furadinho e suas seis comportas tipo vagão. Necessidade de completa reforma civil e mecânica da estrutura.

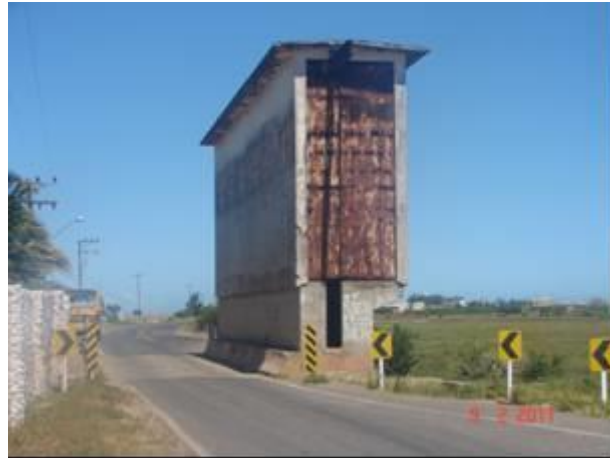
O castelo de proteção das comportas e de suas respectivas bombas hidráulicas sem encontra em péssimo estado de conservação. As vigas metálicas (perfil I), bem como as estruturas de fechamento se encontram corroídas pela ação da maresia. A ferragem da laje está exposta e também corroída.

Foto 5.5.2.2 - Vista da situação atual da estrutura, totalmente desgastada pela ação do tempo e pela falta de manutenção.

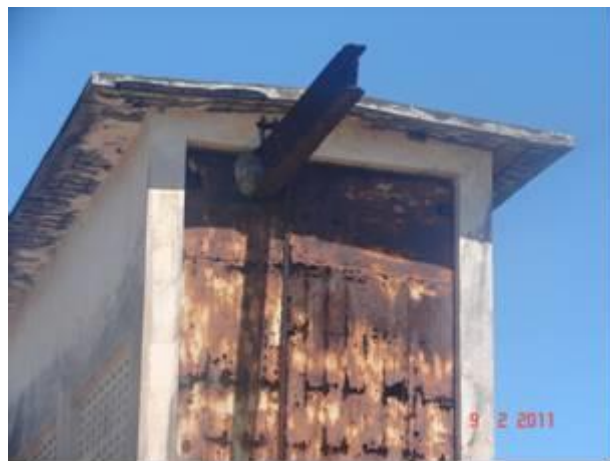
Foto 5.5.2.3 - Vista, em detalhe, da viga de manobra e remoção das comportas e da laje do castelo. Necessidade de completa reforma na estrutura desse castelo de proteção.

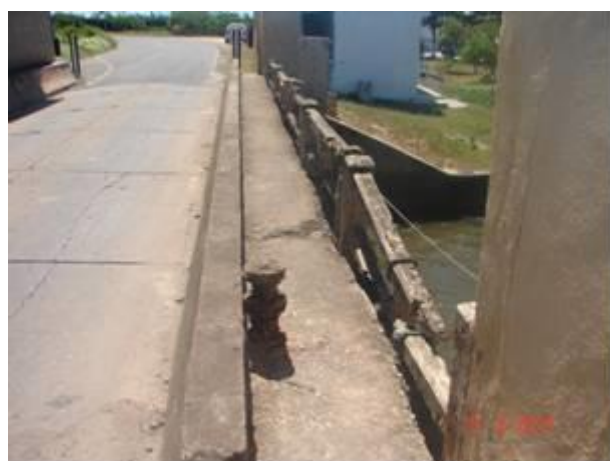
O tabuleiro da ponte de rolamento apresenta trincas e necessita de completa reforma estrutural, além de construção de pingadeiras. Da mesma forma, os guarda-corpos existentes estão completamente destruídos, o que exige sua completa demolição e reconstrução.

Foto 5.5.2.4 - Guarda-corpo quebrado e trincas no piso da ponte rodoviária oferecendo perigo aos transeuntes. Necessidade de completa recuperação civil, estrutural e mecânica desse sistema de controle de fluxo.

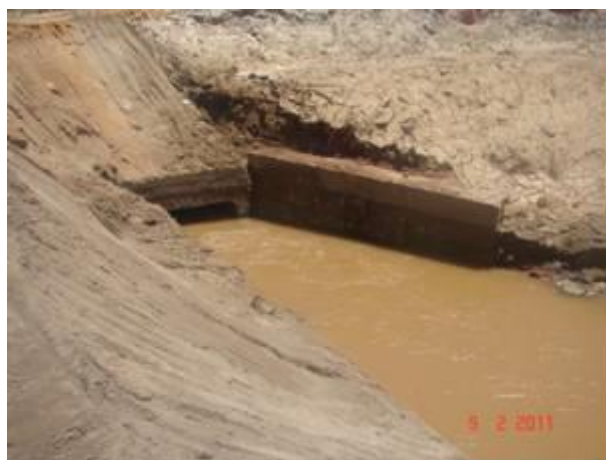
Foto 5.1.2.5 - Vista de uma das guias da ala de condução que se partiu. Necessidade de reconstrução.

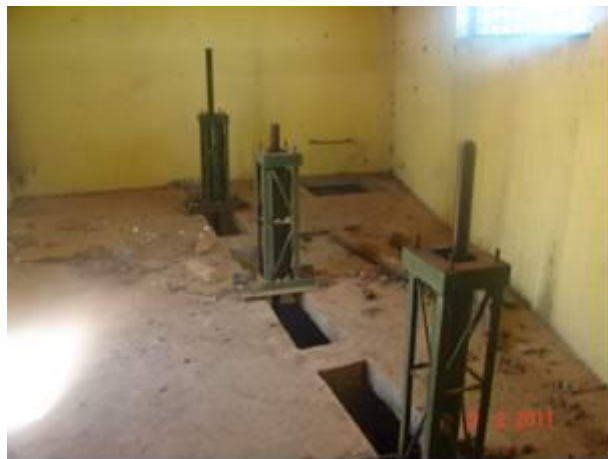
Foto 5.2.2.2

Vista interna do castelo de proteção das comportas apresentando a situação atual do sistema de manobra, vandalizado por pessoas da região do entorno da estrutura. Necessidade de recuperação.

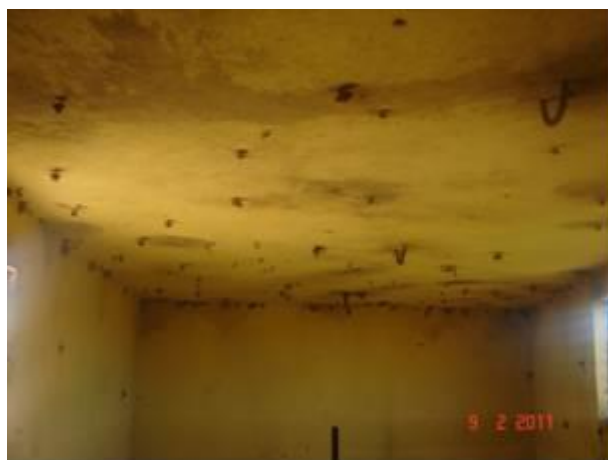
Foto 5.2.2.3 - Vista interna do castelo de proteção das comportas tomado por ninhos de marimbondos e de outros insetos. Necessidade de completa recuperação civil da estrutura.

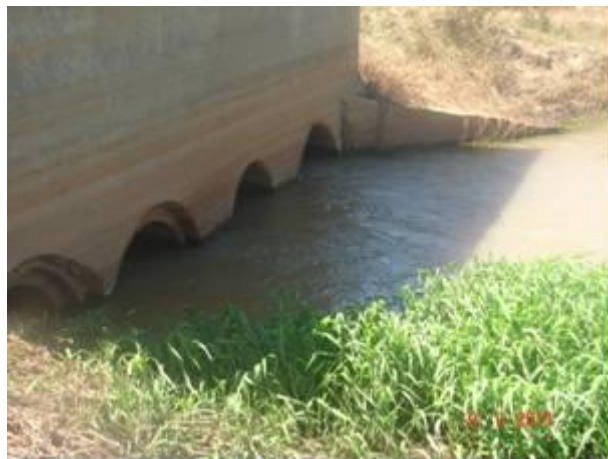
Foto 5.2.2.5 - Vista da ala de condução e suas galerias circulares. Necessidade de instalação de grade apra-lixo.
