Anexo I – Modelo da proposta de preços por produto

Anexo III – Visita da AGEVAP e CBH BPSI ao local do estudo

Relatório da situação atual das comportas do Rio Paraíba do Sul - RHIX

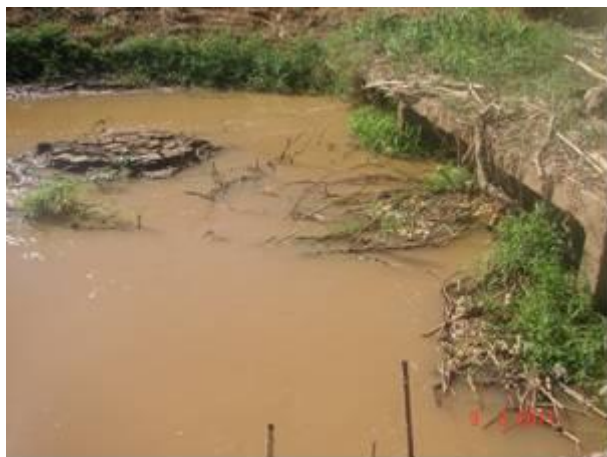
Foto 5.1.1 - Assoreamento existente no canal de aproximação entre o rio Paraíba do Sul e a tomada d'água da comporta e entupimento das grades apra-lixo.

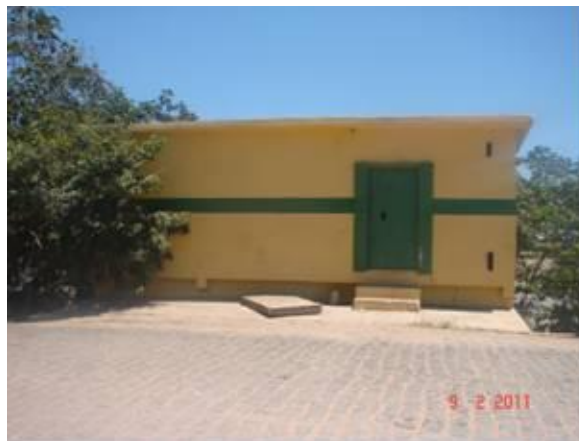
Foto 5.1.2.1 - Vista frontal do castelo de proteção das comportas. Necessidade de recuperação civil.

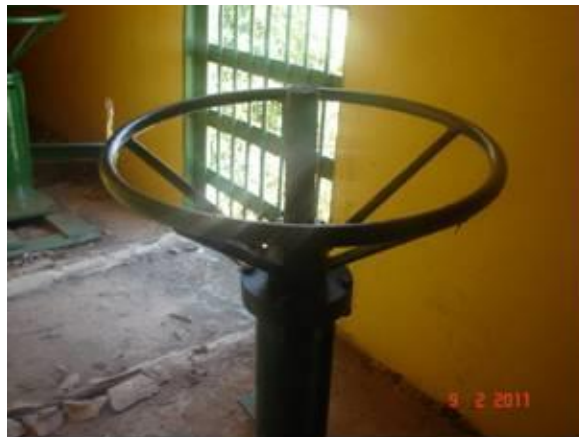
O sistema mecânico necessita ser todo revisto, observando-se guias empenadas, inexistência de mancais e de pedestais, eixos corroídos, dentre outros. Esse sistema deve ser totalmente removido e recuperado e como há energia elétrica próxima a estrutura, recomenda-se, após a recuperação, a instalação de um sistema elétrico para acionamento das comportas. Sugere-se ainda a instalação de uma grade para-lixo no final da galeria de condução com o objetivo de coibir vandalismos.

Foto 5.1.2.2 - Vista do sistema de manobra das comportas. Necessidade de substituição de todo o sistema mecânico dessa estrutura.

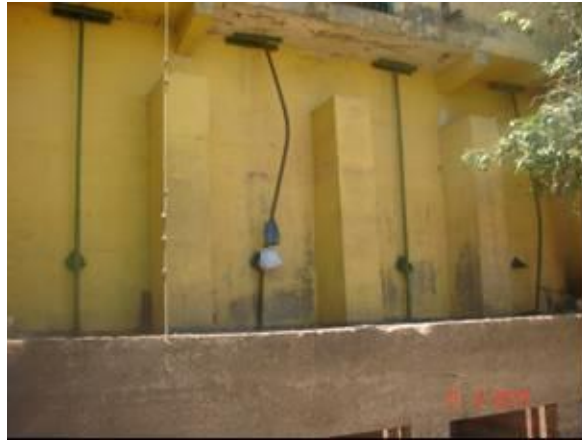
Foto 5.1.2.3 - Vista dos tubos-guias empenados e sem condições de funcionamento. Pode-se visualizar ainda a ausência de mancais. Todo esse conjunto de comportas metálicas necessita ser removido e substituído.

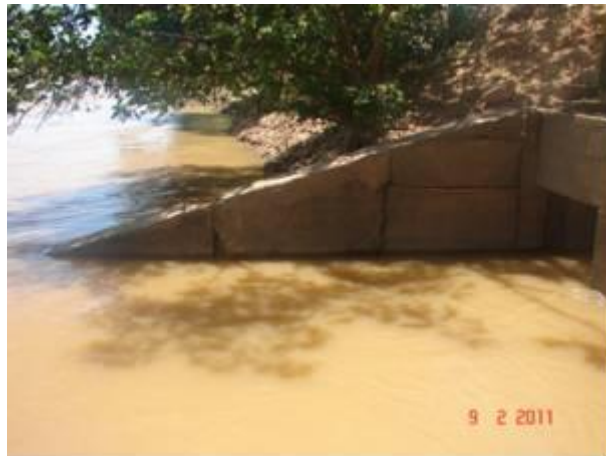
Foto 5.1.2.4 - Vista de uma das guias da ala de adução estruturalmente comprometida. A do lado esquerdo também se encontra na mesma situação. Necessidade de reconstrução.

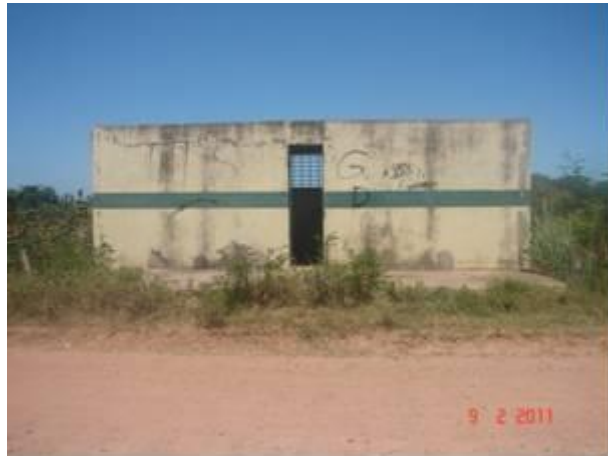
Foto 5.2.2.1 - Vista frontal do castelo de proteção das comportas. Necessidade de completa recuperação civil.
