Anexo I – Modelo da proposta de preços por produto

Anexo III – Visita da AGEVAP e CBH BPSI ao local do estudo

Relatório da situação atual das comportas do Rio Paraíba do Sul - RHIX

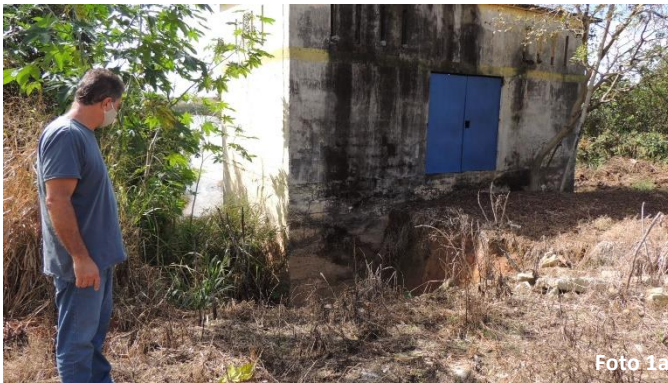
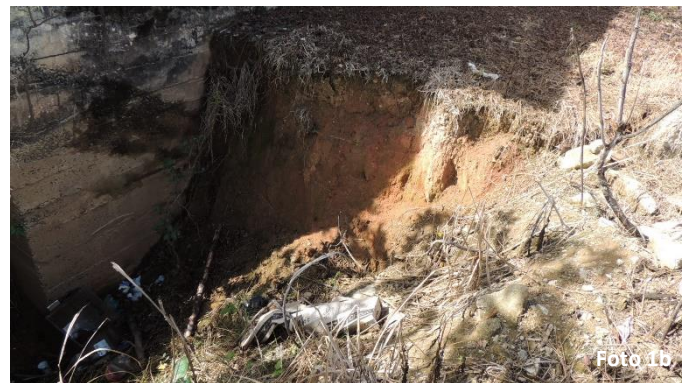
Estrutura: A instalação de alvenaria que abriga a comporta apresenta necessidade de intervenção, pois o solo está cedendo em alguns pontos (**fotos 1a a 2b**) e vegetação com grande porte (**foto 3a**), próximo as paredes estão favorecendo a instabilidade e acelerando a deterioração da construção. O mecanismo de abertura e fechamento da comporta, após manutenção com soldagem, está funcionando adequadamente. As grades para controle da entrada de macrófitas foi danificada, possivelmente para acesso ao interior da comporta. A estrutura interna da galeria, sobretudo a parte inferior apresenta sinais de fissuras no entorno, uma vez que, mesmo fechada, a água continua a passar pela comporta, como é descrito na parte de funcionamento.

Estrutura externa da comporta e solo cedendo em frente a estrutura da comporta

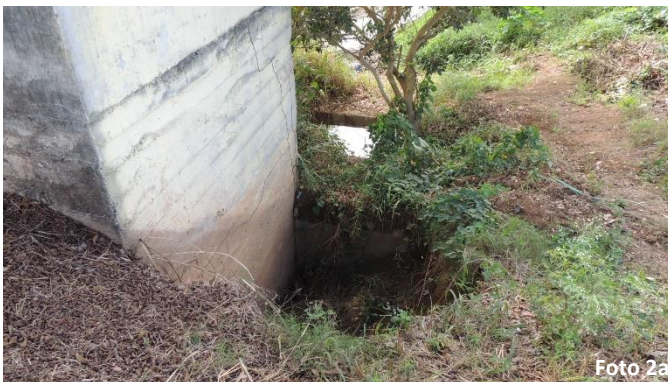
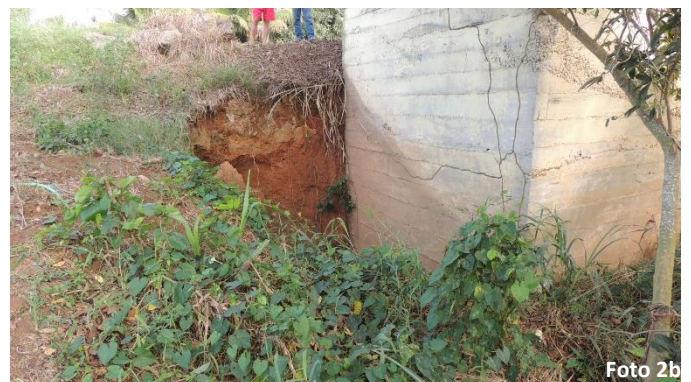
Outro ponto com solo cedendo.

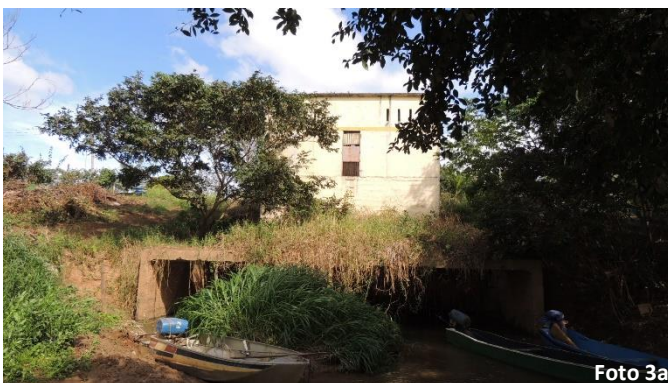
Parte da comporta de adução do Paraíba do Sul

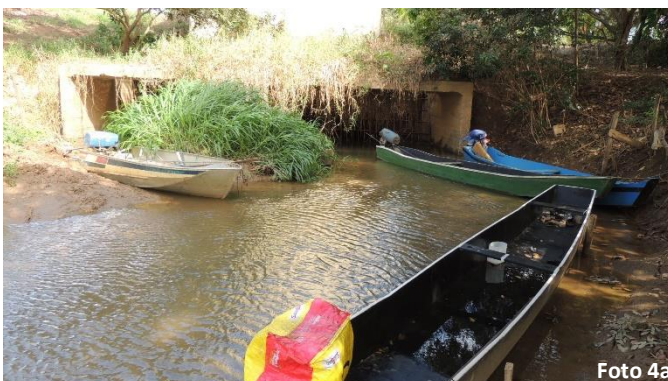
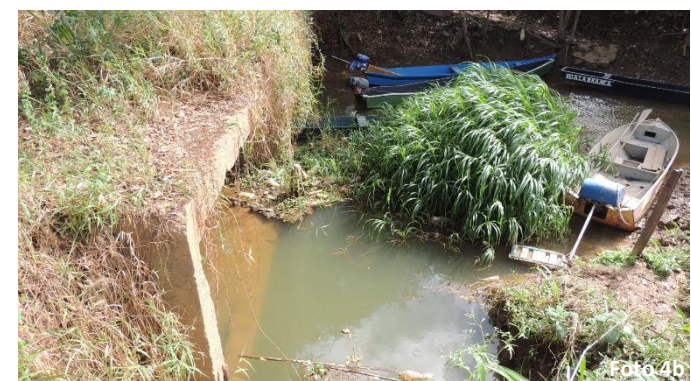
Estado aparente do sistema de adução, mostrando assoreamento na entrada da comporta do lado esquerdo

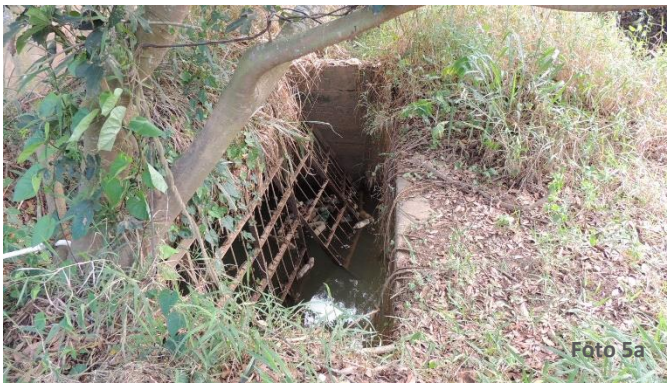
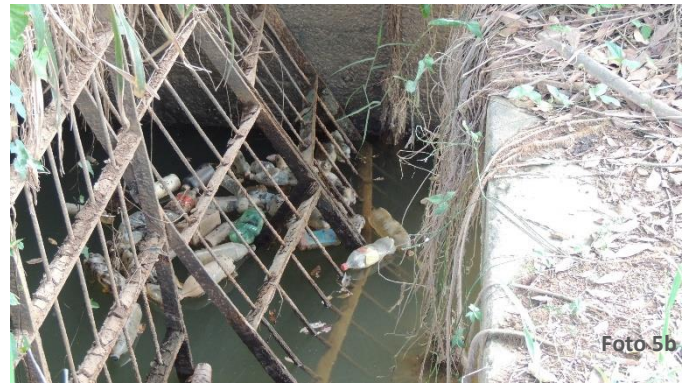
Grade de proteção contra entrada de macrófitas danificada para acesso por terceiros ao interior da comporta

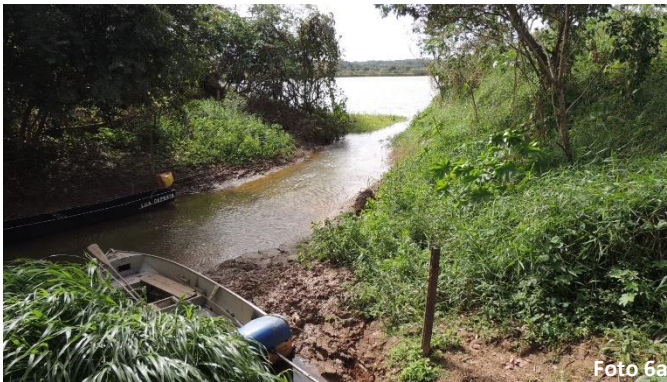
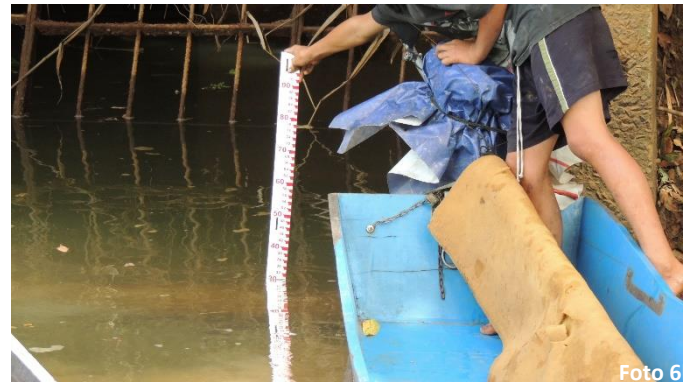
Adução do Rio Paraíba do Sul e verificação da lâmina d'água (30cm)

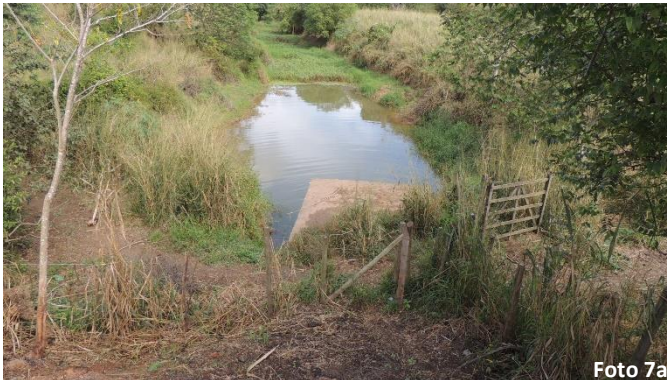
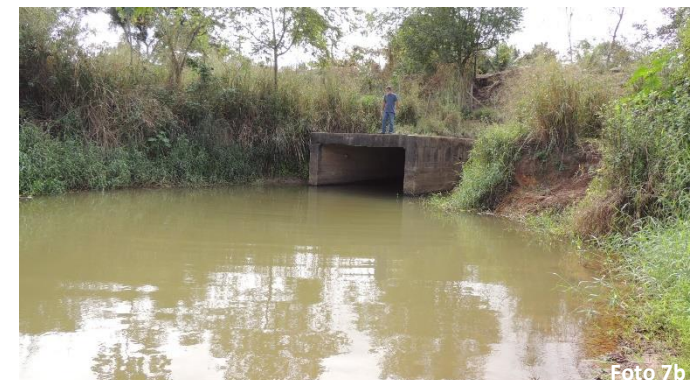
Parte da comporta para o canal Itereré, visivelmente obstruído por vegetação e assoreamento

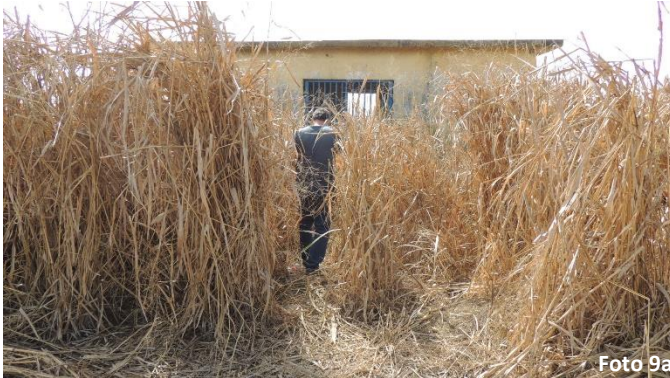
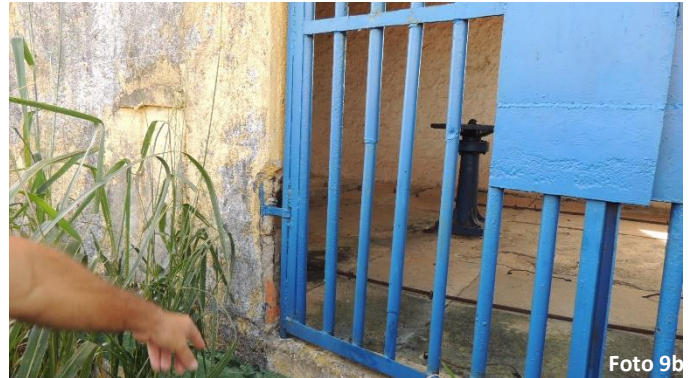
Entrada da comporta com capim alto e estrutura de fixação precisando de reparos

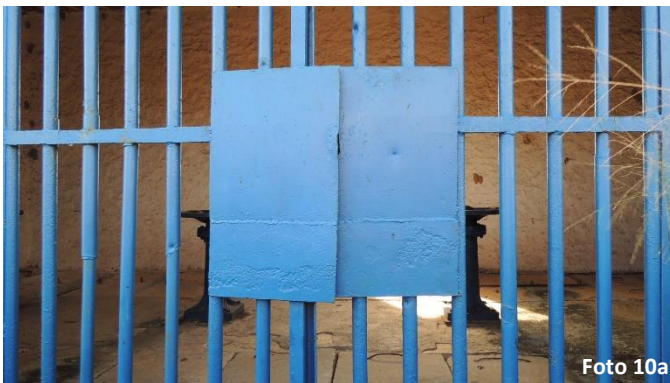
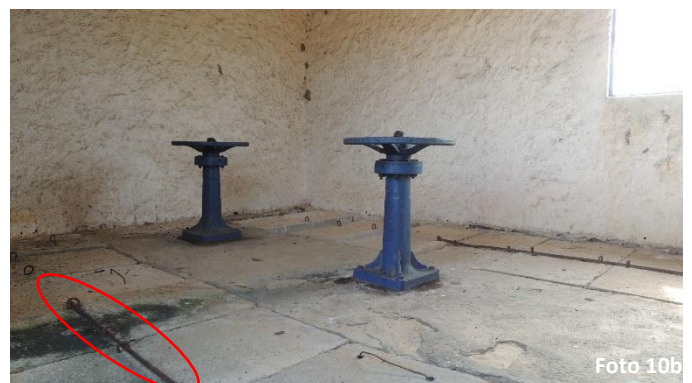
Entrada com cadeado na parte interior para evitar vandalismo. Pode ser observado na marcação em vermelho, vergalhões adicionados sobre o acesso interno da comporta.

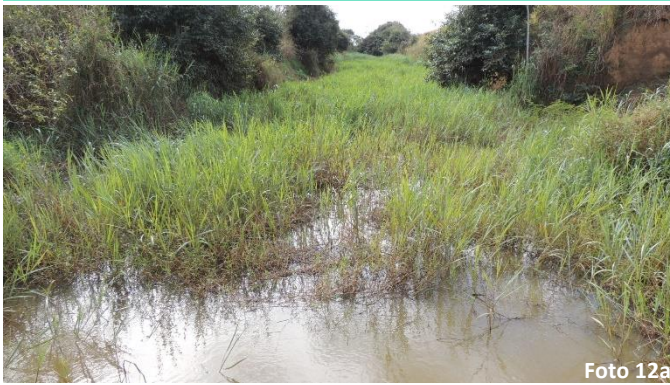
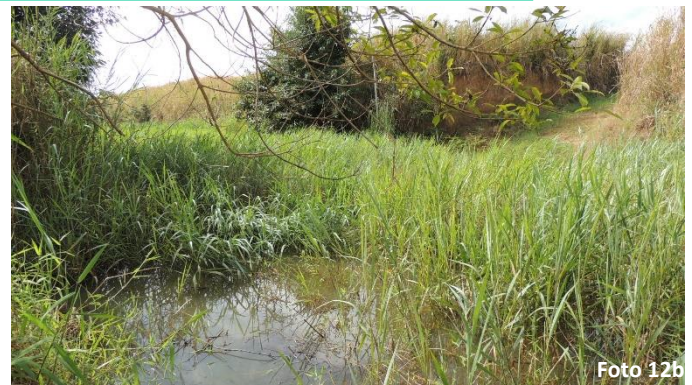
Trecho de adução assoreado e com proliferação de vegetação

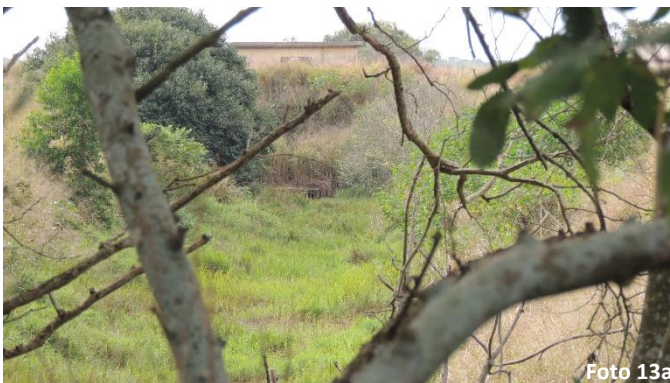
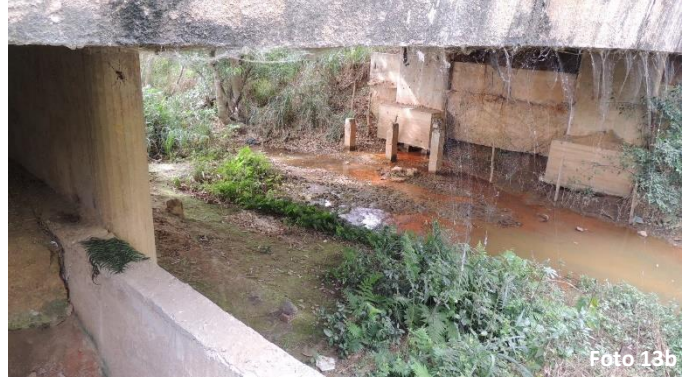
Canal assoreado e com fluxo reduzido

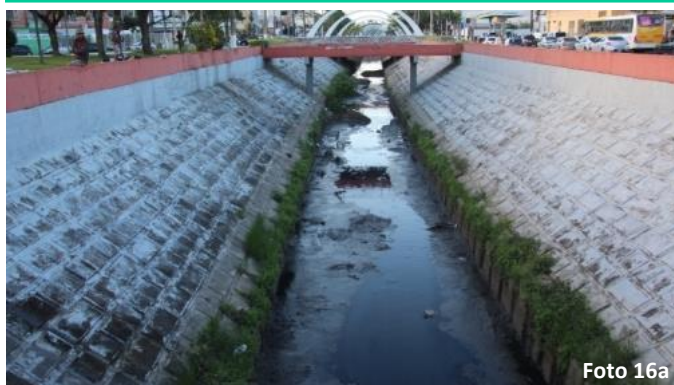
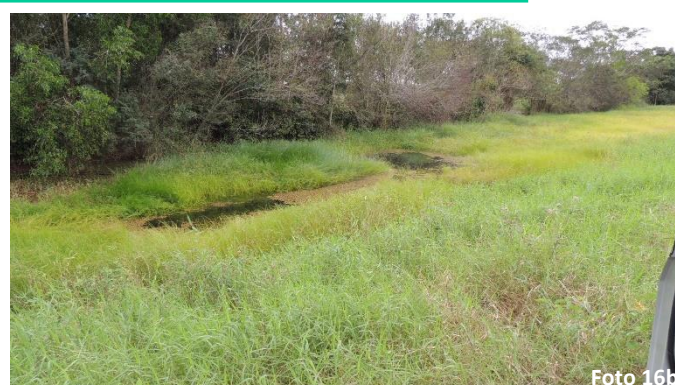
Canal Campos-Macaé na parte central da cidade de Campos e trecho assoreado na área rural

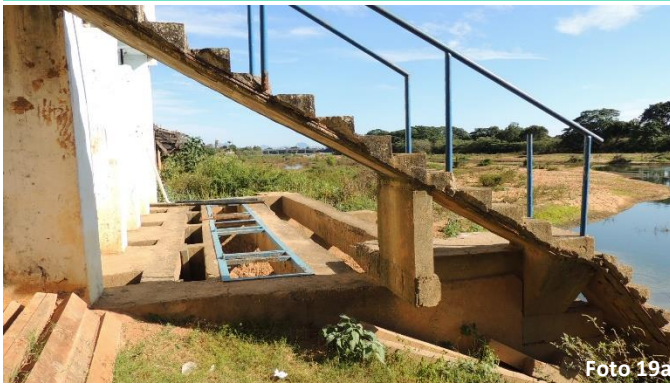
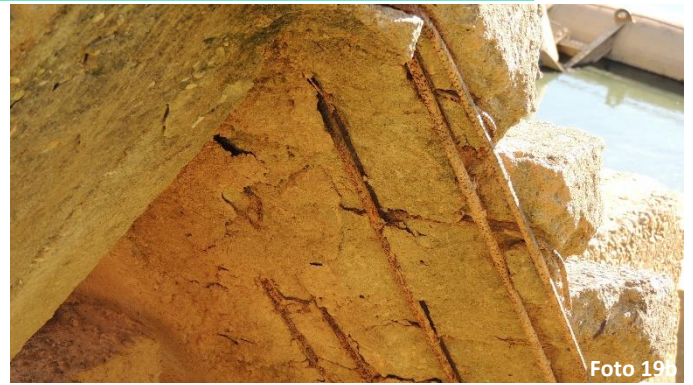
Estrutura de acesso e pontos com ferragens expostas

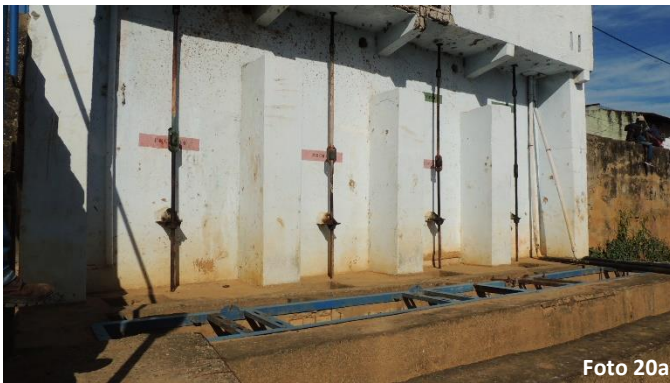
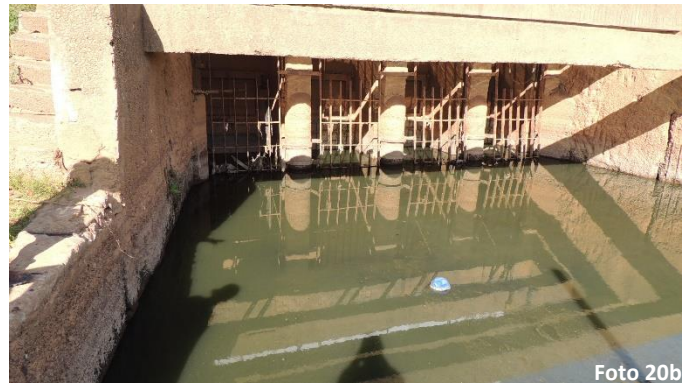
Lado de adução da comporta e parte onde pode ser observado a entrada de esgoto retornando do canal

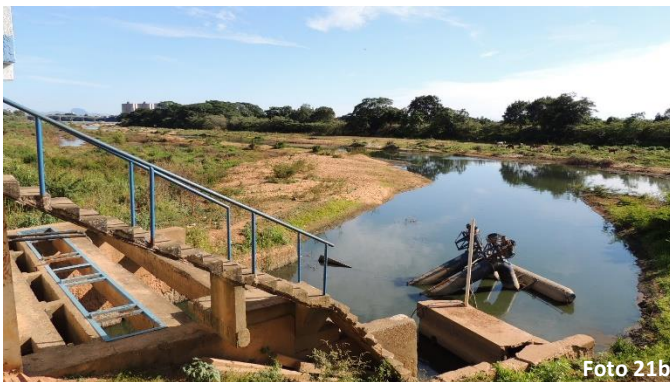
Trecho de adução do Rio Paraíba do Sul

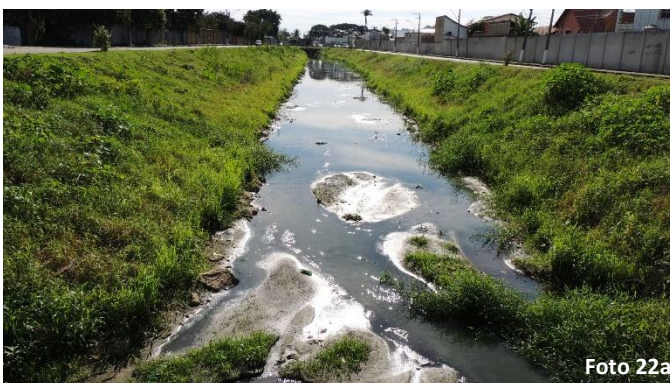
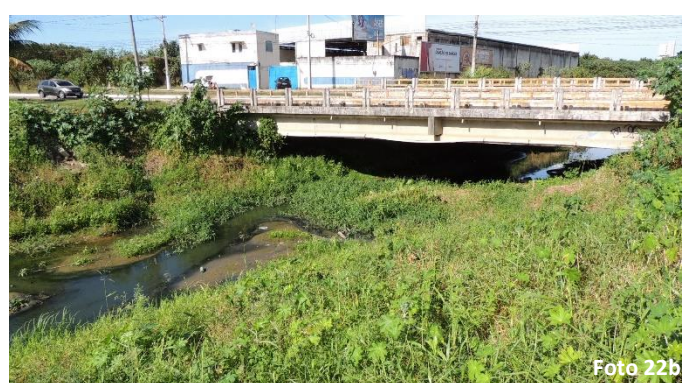
Canal assoreado

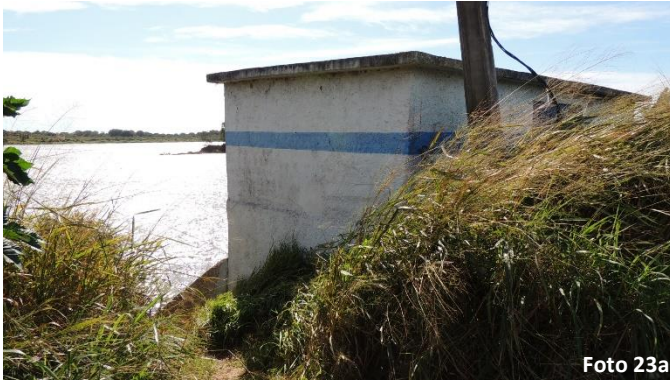
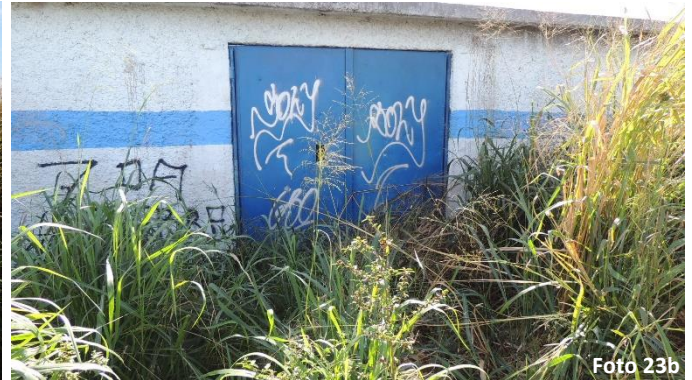
Estrutura: A instalação de alvenaria que abriga a comporta, apresenta necessidade de intervenção, pois a vegetação do entorno está com porte alto (**fotos 23a e 23b**), limitando o acesso. O mecanismo de abertura e fechamento da comporta, está funcionando adequadamente, precisando de estrutura de vedação do acesso à comporta pela parte da adução do rio, onde no momento, existem sacos de areia para dificultar o acesso. As grades para controle da entrada de macrófitas e objetos danosos foram danificadas (**foto 25b**), possivelmente para acesso ao interior da comporta.

Estrutura da comporta com proliferação de vegetação

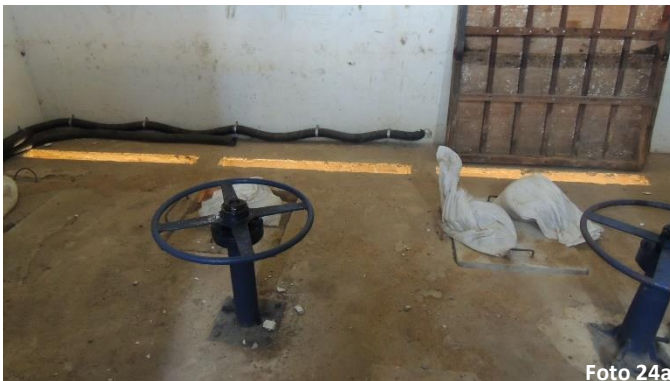
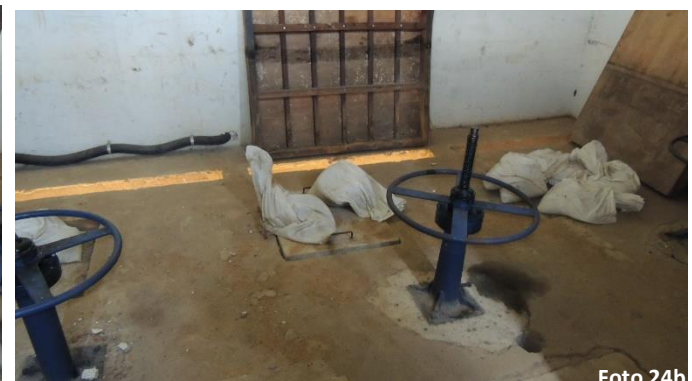
Parte interna da comporta com sacos de areia para dificultar o acesso pela parte inferior da comporta

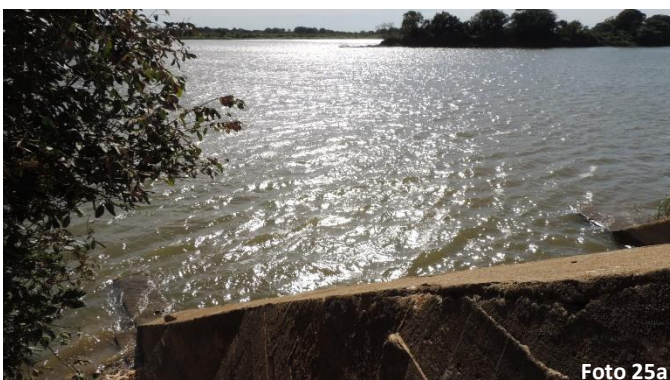
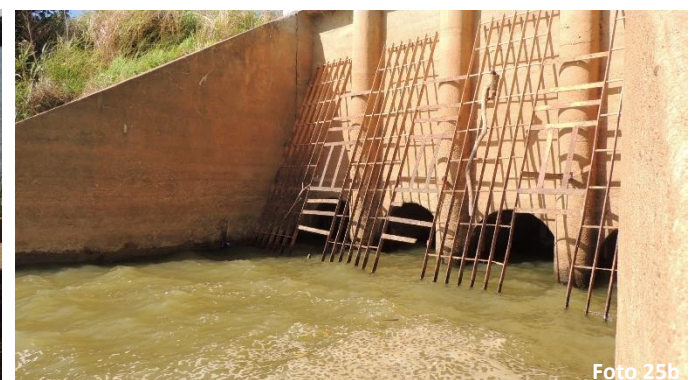
Trecho de adução da comporta e grades de proteção vandalizadas para acesso a parte interna da comporta

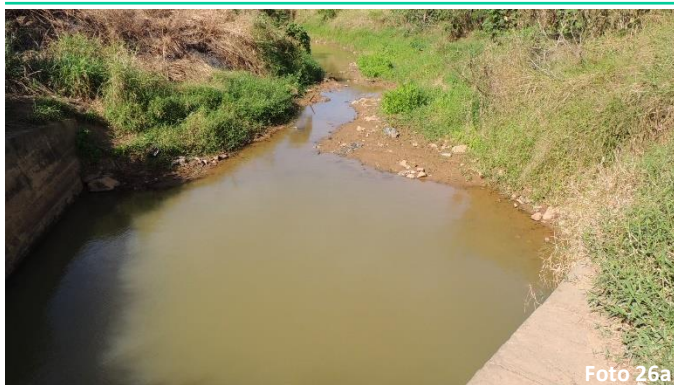
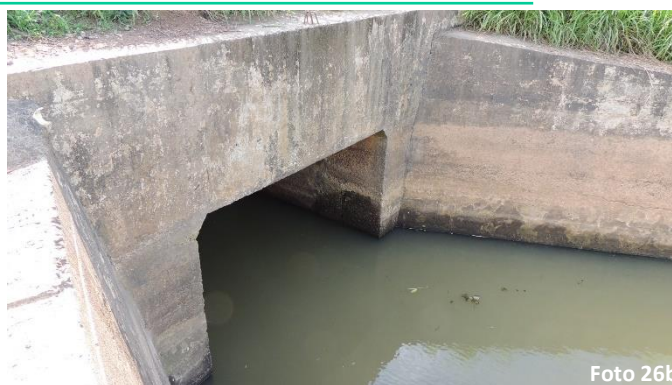
Trecho inicial do canal com assoreamento

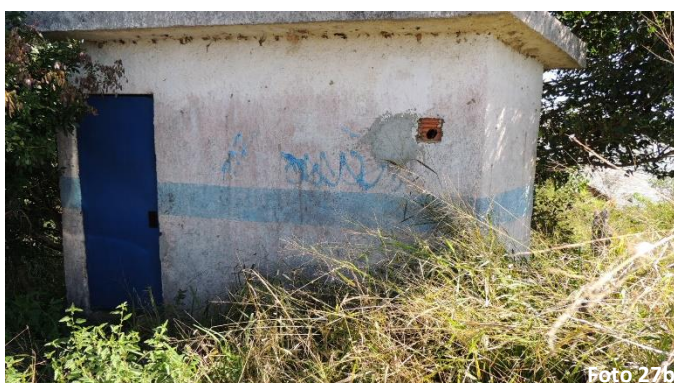
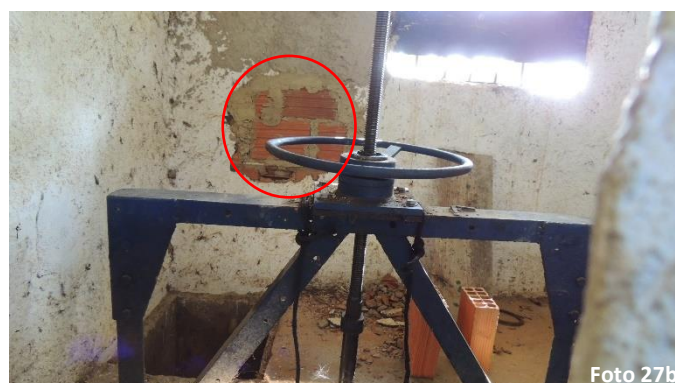
Área externa e interna da comporta, pode ser observado (destaque vermelho) a quebra da alvenaria para vandalismo da comporta

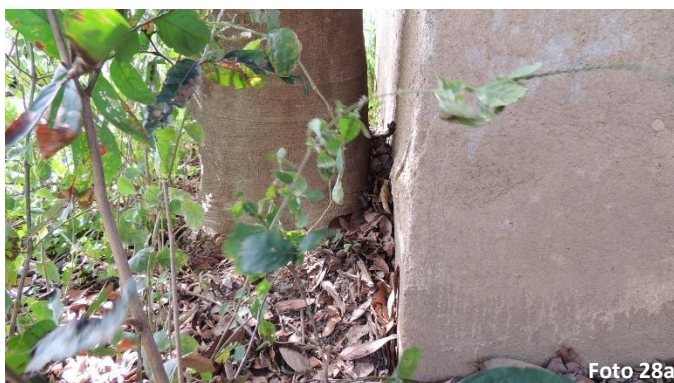
Árvore de grande porte no lado da parede que foi utilizada como apoio para acesso a parte superior da comporta para vandalismo

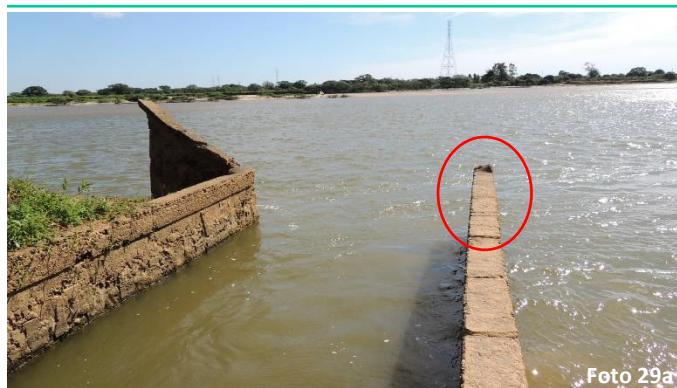
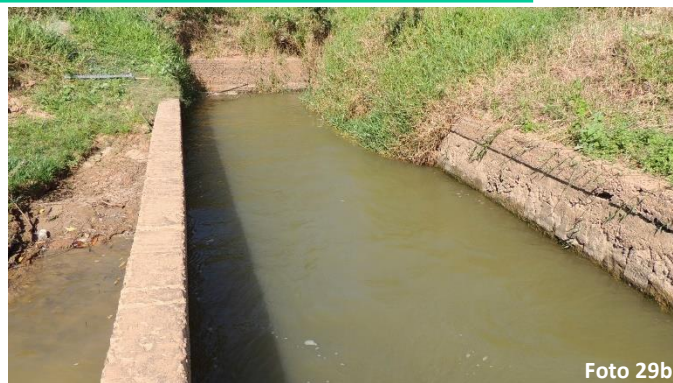
Lado da adução da comporta que precisa ser ampliado. Em destaque parte da estrutura que foi danificada.

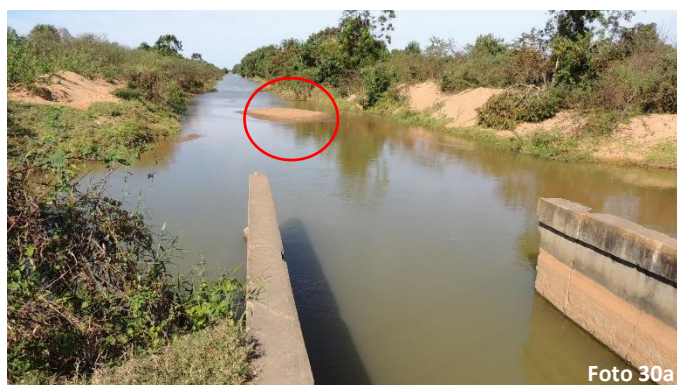
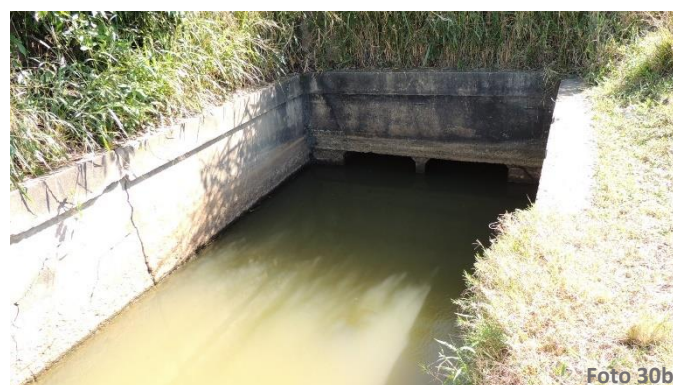
Início do canal, ao fundo ponto de assoreamento

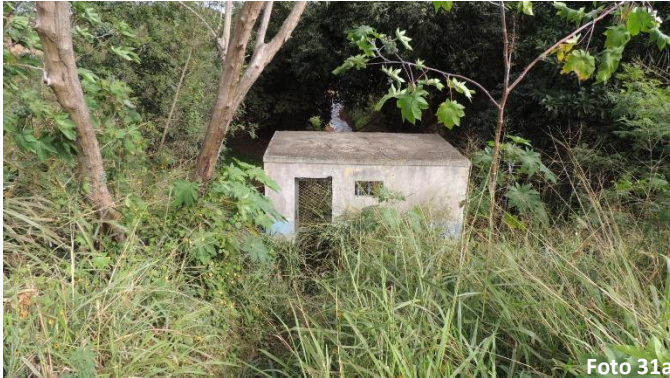
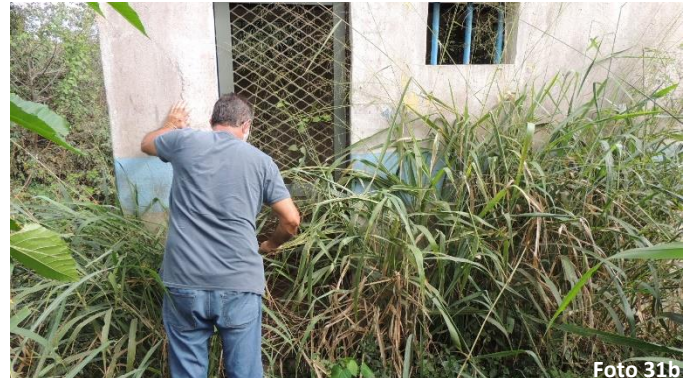
Parte externa da comporta

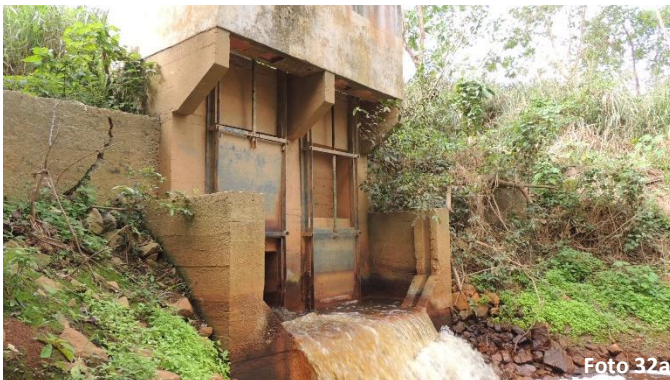
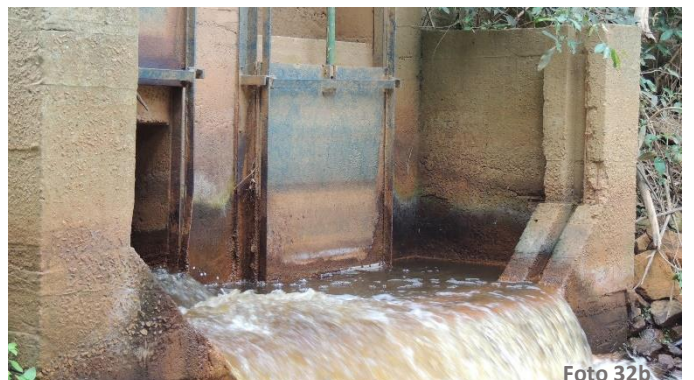
Lado de adução da comporta, devido a comporta aberta a água estava saindo do canal e retornando para o rio Paraíba do Sul

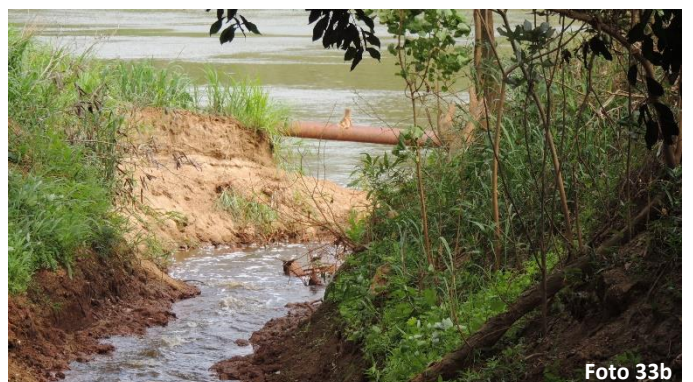
Funcionamento: Atualmente a operação da comporta é realizada por funcionários da empresa PROGECONS, sendo a decisão sobre abertura ou fechamento, tomada no âmbito do Grupo de Trabalho Manejo de Comportas do Comitê Baixo Paraíba do Sul e Itabapoana. Na ocasião da visita, foi verificado que as comportas estavam abertas, levando uma grande perda de água do canal para o rio Paraíba do Sul (**foto 32b**). Sua soleira é muito alta, só aduz água a partir de cota de 8 metros (Cota ANA). Esse canal alimenta uma série de lagoas marginais ao Rio Muriaé. Também necessita de desassoreamento no canal de adução (**foto 33b**).

Trecho de adução da comporta

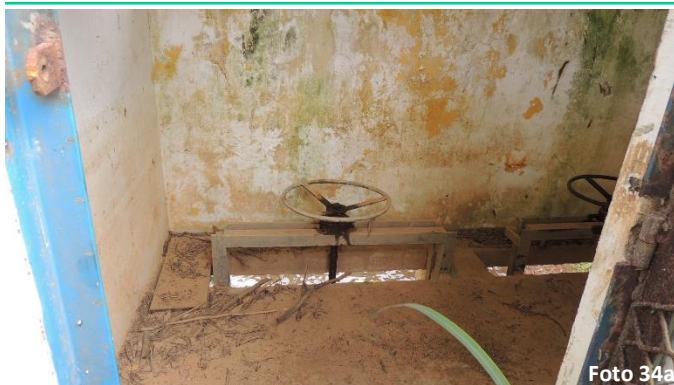
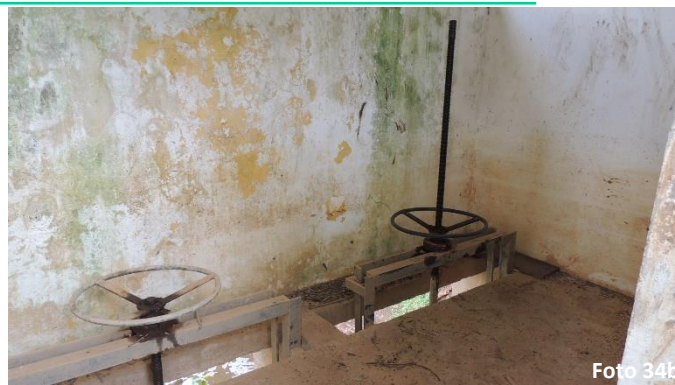
Parte interna com comporta do lado esquerdo aberta

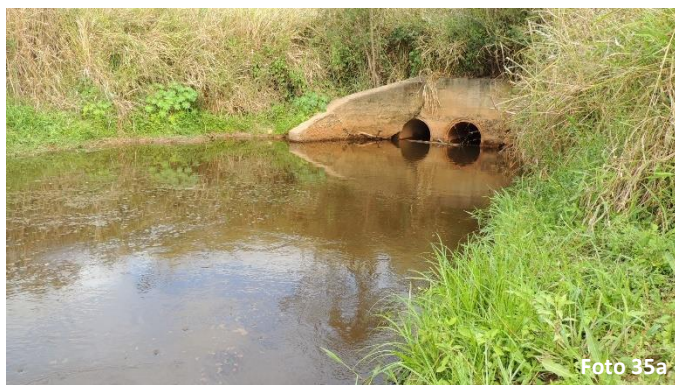
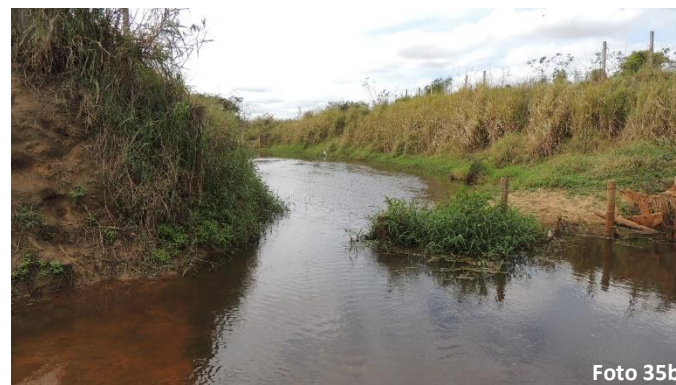
Trecho inicial do canal, na parte direita pode ser observado seção transversal reduzida por assoreamento.

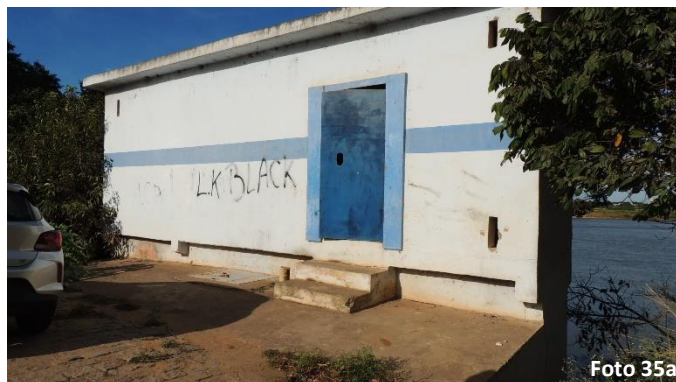
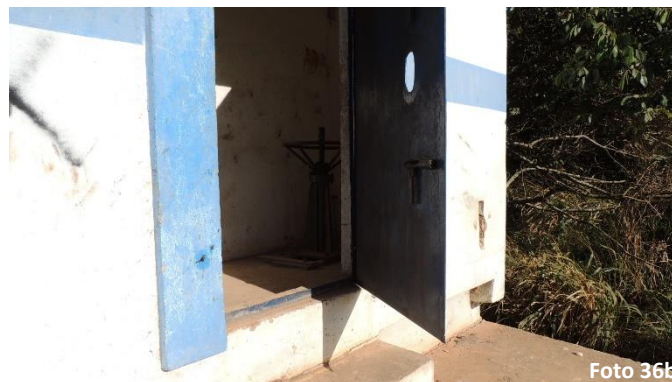
Parte externa da comporta com porta de acesso sem cadeado

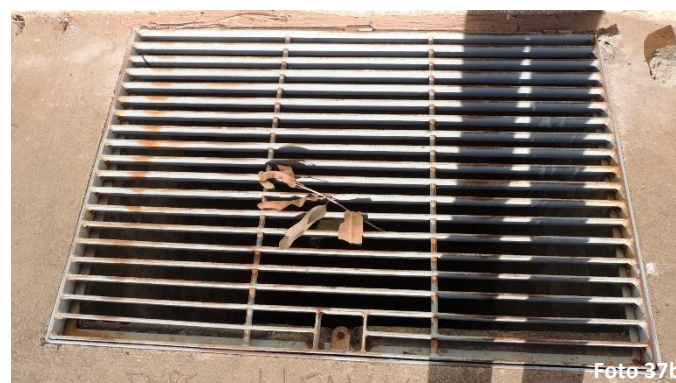
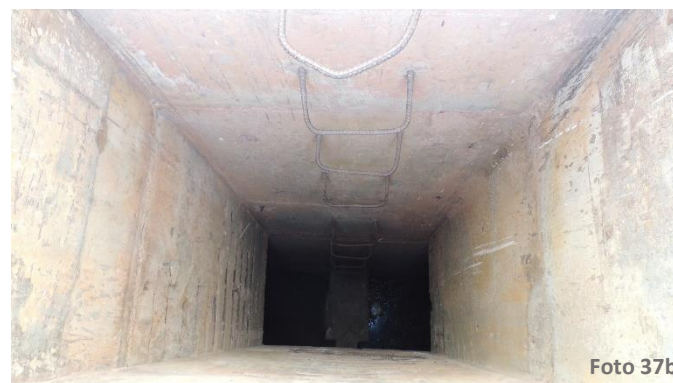
Estrutura de acesso a parte interna da comporta

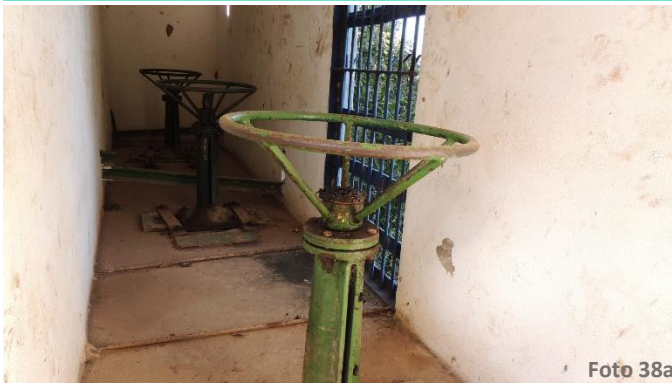
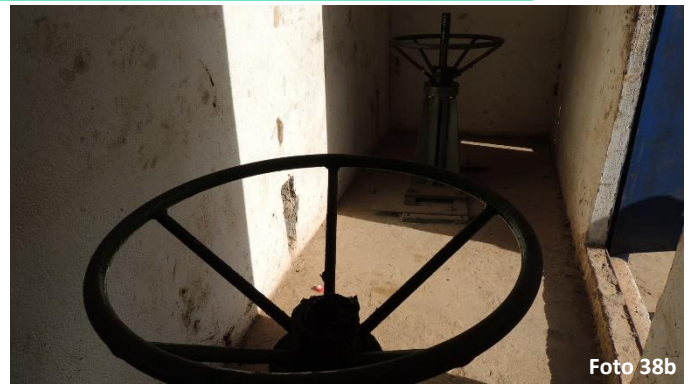
Parte interna da comporta

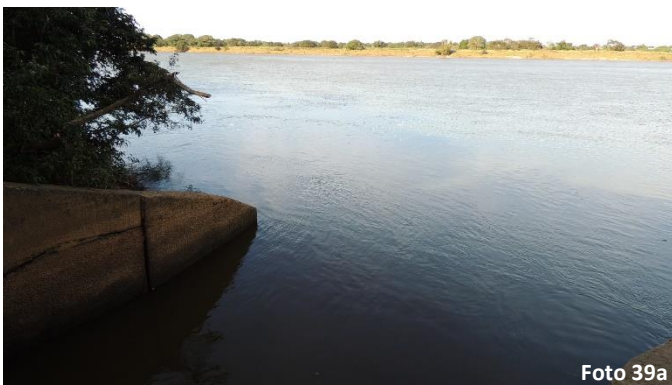
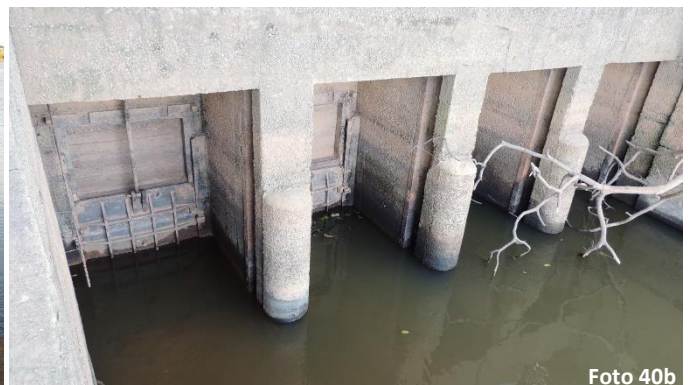
Trecho de adução

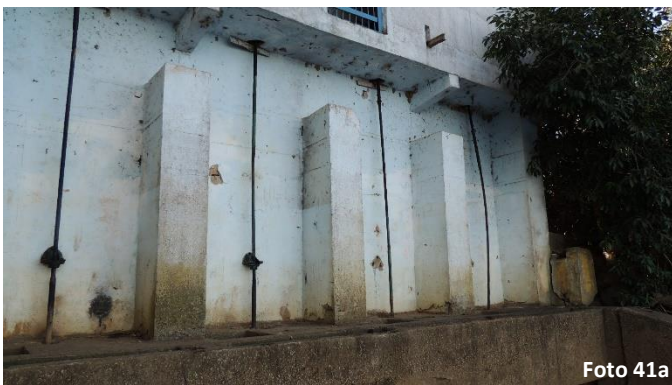
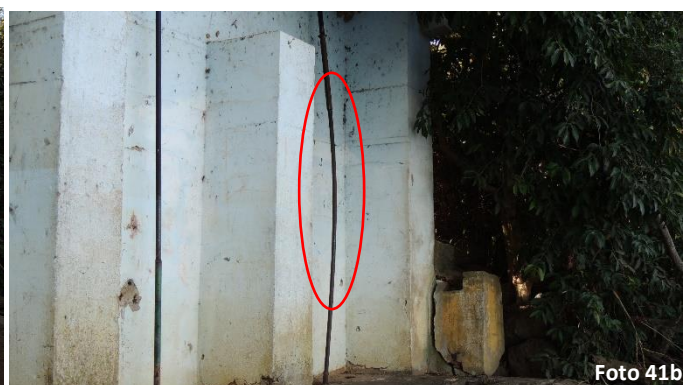
Estruturas de abertura e fechamento das comportas vandalizadas

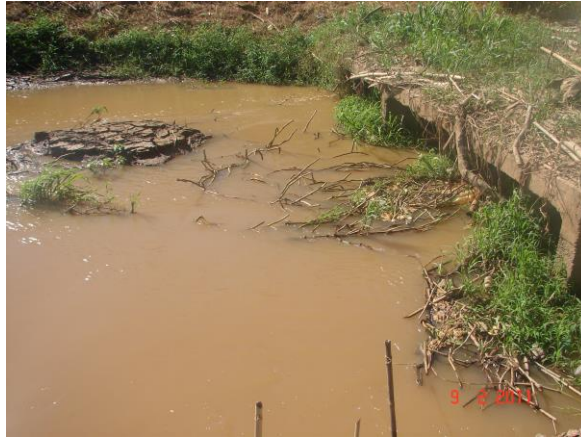
Foto 5.1.2.1

Assoreamento existente no canal de aproximação existente entre o rio Paraíba do Sul e a tomada d'água da comporta e entupimento das grades apra-lixo.

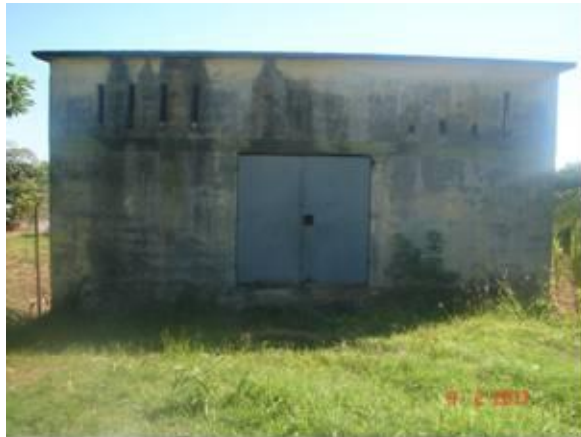
Foto 5.1.2.2

Vista frontal do castelo de proteção das comportas, em relativo estado de conservação. Necessidade de reforma civil.

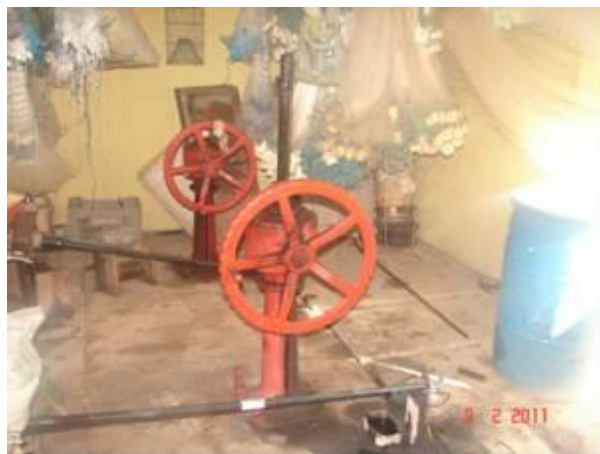
Foto 5.1.2.3

Sistema de acionamento e manobras das comportas metálicas, também em relativo estado de conservação. Necessidade de reparos mecânicos. Ao fundo, os apetrechos de pesca de morador local.

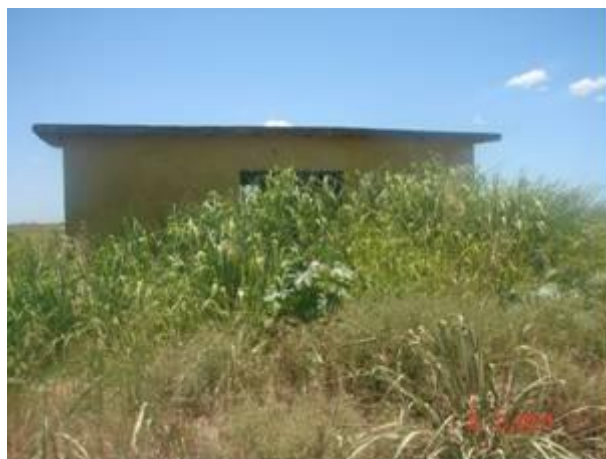
Foto 5.2.2.1

Vista frontal do castelo de proteção das comportas, em relativo estado de conservação, apesar do excesso de vegetação no entorno. Necessidade de reforma civil.

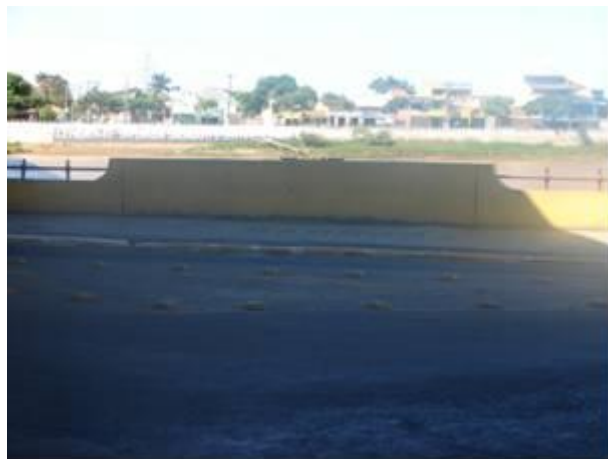
Foto 5.3.2.1

Vista frontal da estrutura da comporta, junto ao dique de proteção do rio Paraíba do Sul e sombreada pelo Viaduto-Ponte Leonel Brizola.

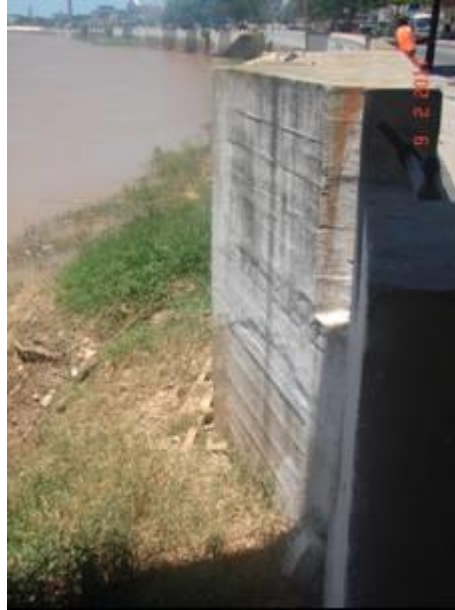
Foto 5.3.2.2

Vista lateral da estrutura da comporta construída junto ao dique de proteção da cidade de Campos dos Goytacazes

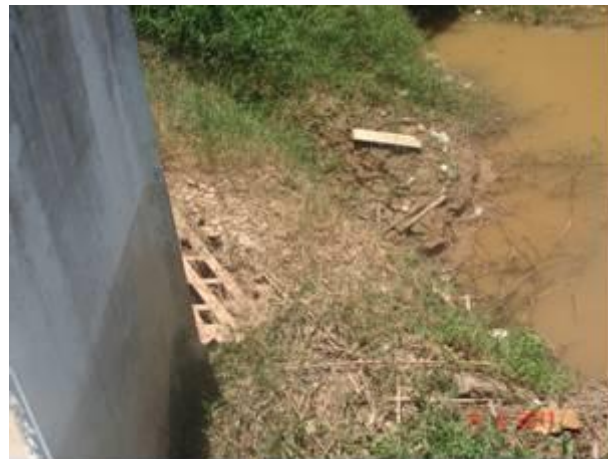
Foto 5.3.2.3

Grade aparta-lixo, na tomada d'água da comporta totalmente obstruída. Necessidade de reforma estrutural.

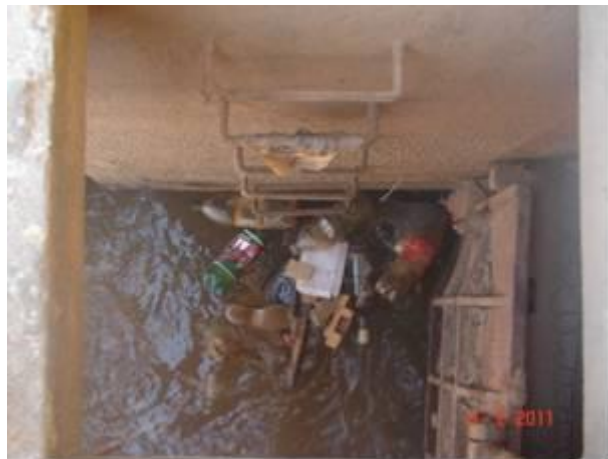
Foto 5.4.2.5

Escada de marinho e vista de uma comporta. Necessidade de reforma civil e estrutural.

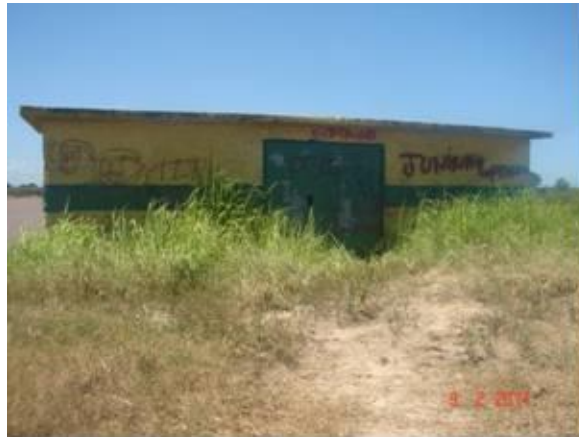
Foto 5.5.2.1

Vista frontal do castelo de proteção das comportas, tomada por vegetação e ações de vandalismos. Necessidade de reforma civil.

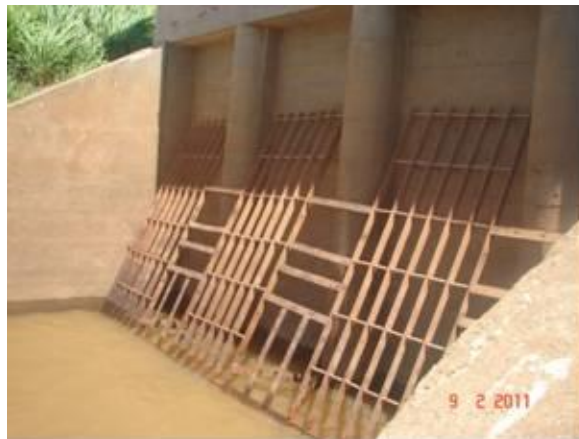
Foto 5.5.2.2

Vista da grade aparta-lixo localizada junto a ala de adução. Necessidade de reforma estrutural.

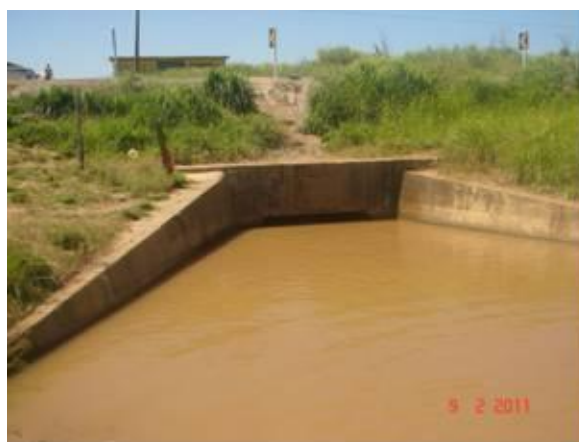
Foto 5.5.2.3

Dos problemas estruturais gerados pelo tempo, pode-se constatar que nessa comporta, as juntas de dilatação da galeria de condução necessitam de reparos, sendo observadas, trincas, não desejáveis. As grades apara-lixo necessitam serem substituídas, e novas grades, junto à ala de condução deve ser construída com o objetivo de impedir o acesso e coibir o vandalismo

Vista dos alas de condução. Necessidade de reparos estruturais na galeria de condução e da instalação de uma grade de proteção para coibir a entrada de vândalos.

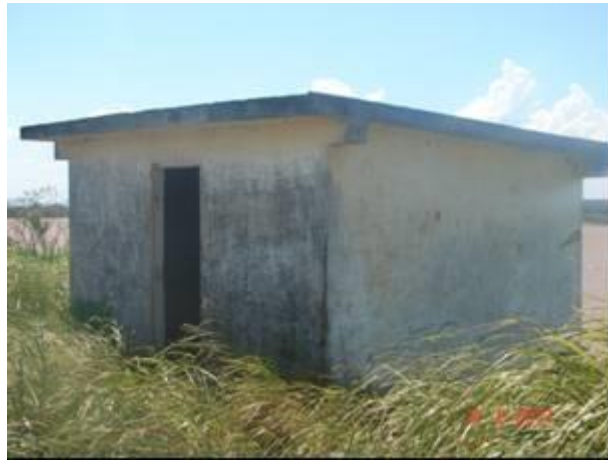
Foto 5.6.2.1

Vista do castelo de proteção das comportas, tomada por vegetação. Necessidade de demolição e reconstrução de toda a estrutura.

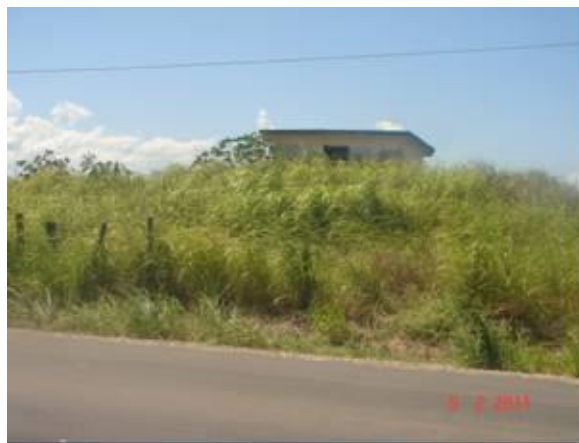
Foto 5.6.2.2

Vista da comporta, tomada por vegetação. Necessidade de reconstrução de toda a estrutura.

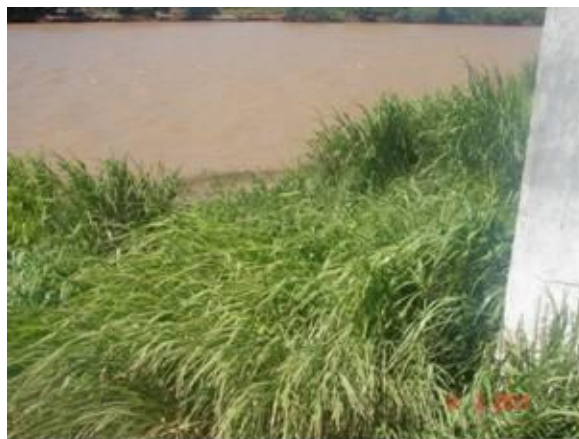
Foto 5.6.2.3

Vista do que foi um dia a ala de adução, completamente tomada por vegetação. Necessidade de reconstrução.

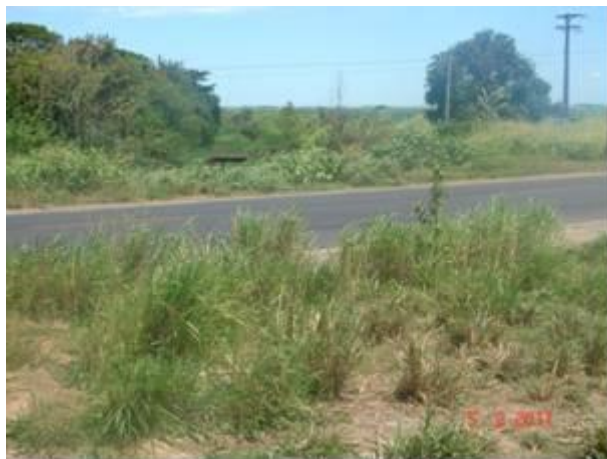
Foto 5.7.2.1

Vista da área de montante do dique de terra do rio Paraíba do Sul, onde antes, havia a comporta de adução do canal Saquarema. Necessidade de reconstrução.

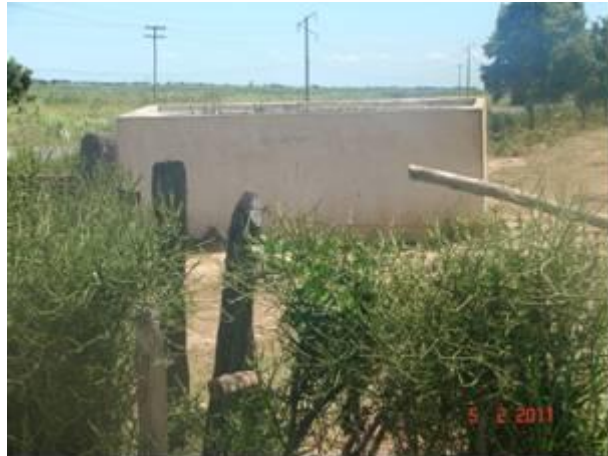
Foto 5.7.2.2

Aduela de concreto abandonada no local da comporta pela empresa que iniciou as obras de reconstrução da comporta com os recursos da AGEVAP/CEIVAP.
