Anexo I – Modelo da proposta de preços por produto

Anexo III – Visita da AGEVAP e CBH BPSI ao local do estudo

Relatório da situação atual das comportas do Rio Paraíba do Sul - RHIX

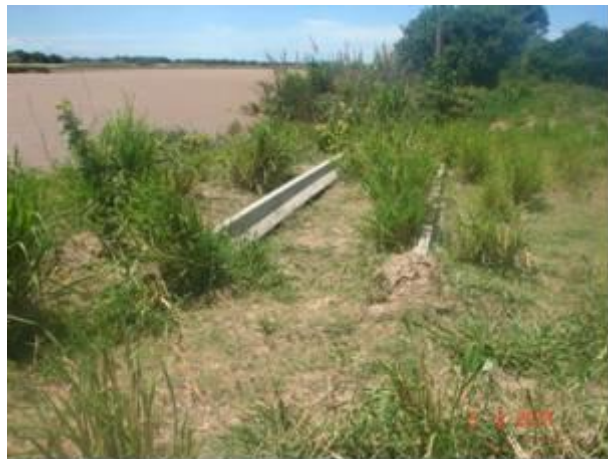
Foto 5.7.2.3

Estacas de concreto abandonada no local da comporta, pela empresa que iniciou as obras de reconstrução da comporta com os recursos da AGEVAP/CEIVAP.

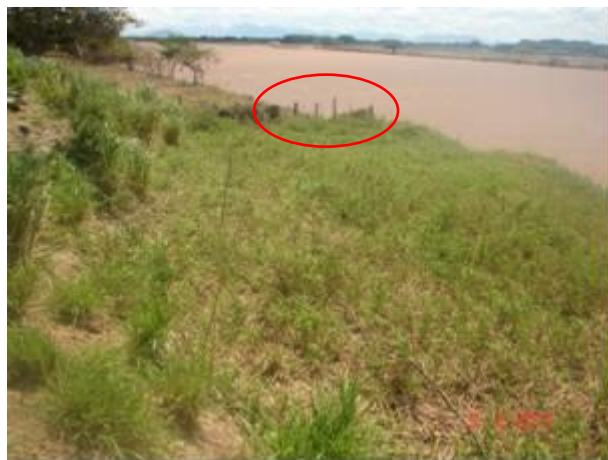
Foto 5.7.2.5

Vista do terreno em depressão após fechamento da vala escavada pela empresa que iniciou os trabalhos de reconstrução da comporta de adução do canal Saquerema, com recursos oriundos da Agevap/Ceivap.

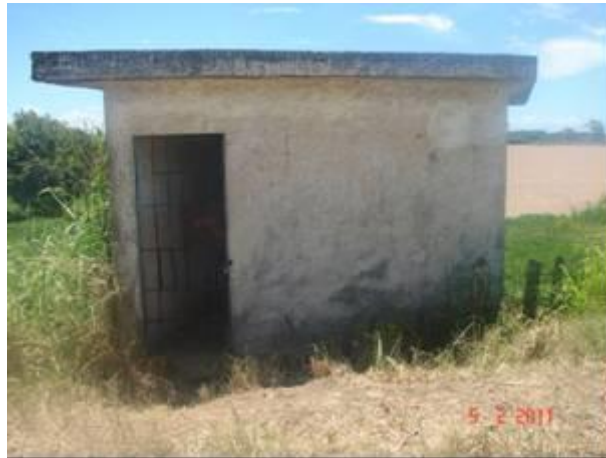
Foto 5.8.2.1

Vista frontal do castelo de proteção das comportas. Necessidade de recuperação civil.

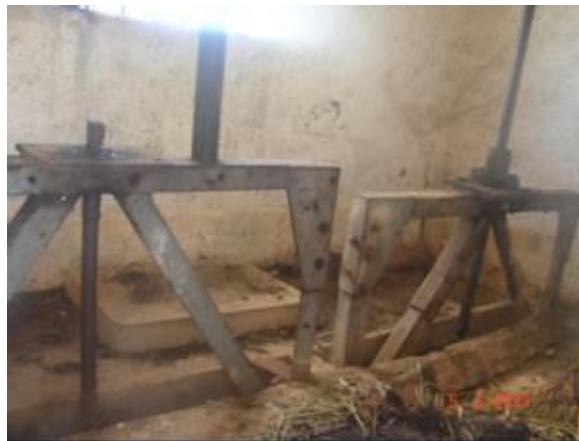
Foto 5.8.2.2

Vista interna do castelo, com destaque para o sistema de manobra das comportas metálicas. Necessidade de recuperação estrutural e substituição das comportas de regulação de fluxo.

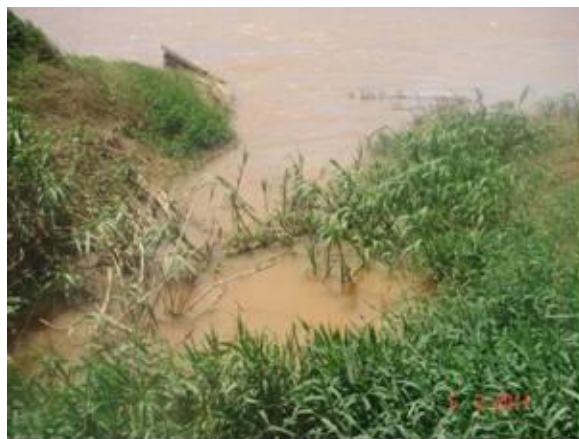
Foto 5.8.2.3

Vista do que ainda resta da ala de adução, a montante do castelo de proteção das comportas. Necessidade de reconstrução.

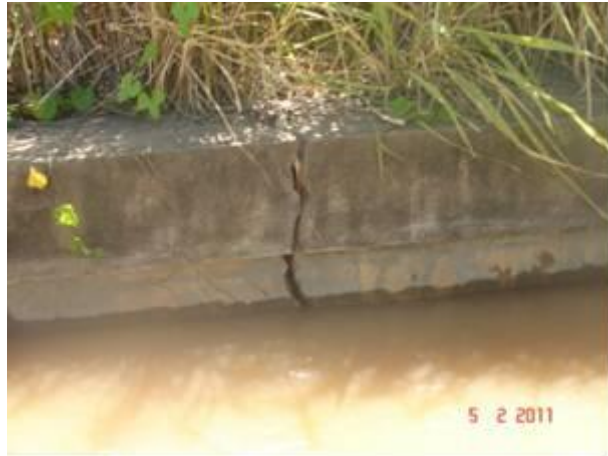
Foto 5.8.2.4

Detalhe de uma das fraturas existente na ala de condução. Necessidade de reconstrução de toda a ala.

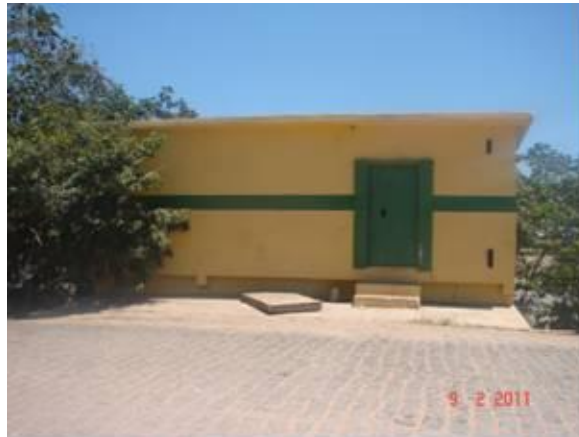
Foto 5.9.2.1

Vista frontal do castelo de proteção das comportas. Necessidade de recuperação civil.

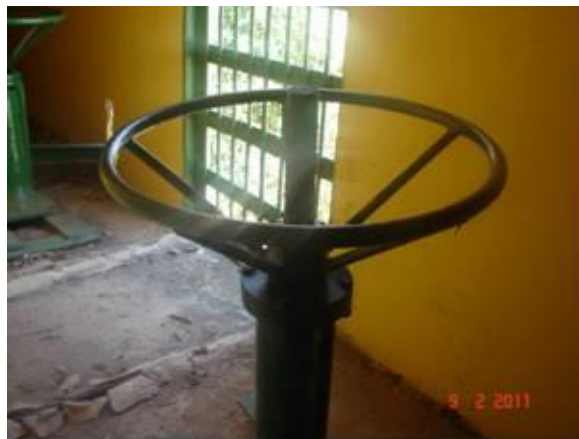
Foto 5.9.2.2

Vista do sistema de manobra das comportas. Necessidade de substituição de todo o sistema mecânico dessa estrutura.

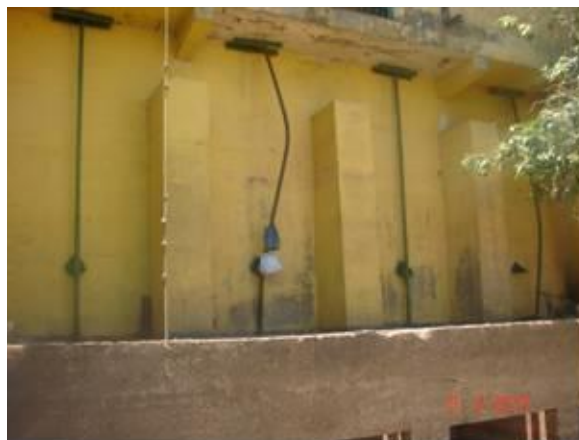
Foto 5.9.2.3

O sistema mecânico necessita ser todo revisto, observando-se guias empenadas, inexistência de mancais e de pedestais, eixos corroídos, dentre outros. Esse sistema deve ser totalmente removido e recuperado e como há energia elétrica próxima a estrutura, recomenda-se, após a recuperação, a instalação de um sistema elétrico para acionamento das comportas. Sugere-se ainda a instalação de uma grade para-lixo no final da galeria de condução com o objetivo de coibir vandalismos.

Vista dos tubos-guias empenados e sem condições de funcionamento. Pode-se visualizar ainda a ausência de mancais. Todo esse conjunto de comportas metálicas necessita ser removido e substituído.

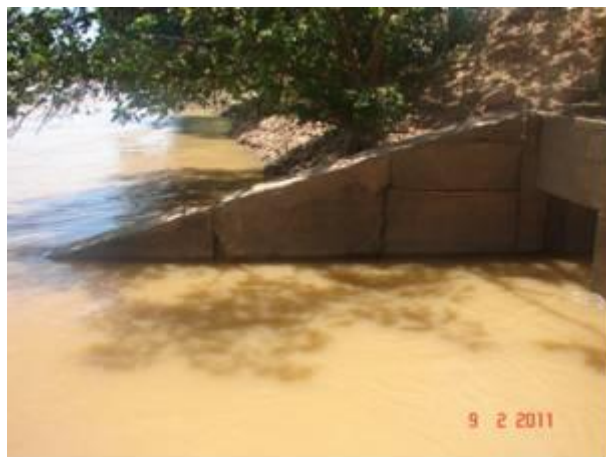
Foto 5.9.2.4

Vista de uma das guias da ala de adução estruturalmente comprometida. A do lado esquerdo também se encontra na mesma situação. Necessidade de reconstrução.

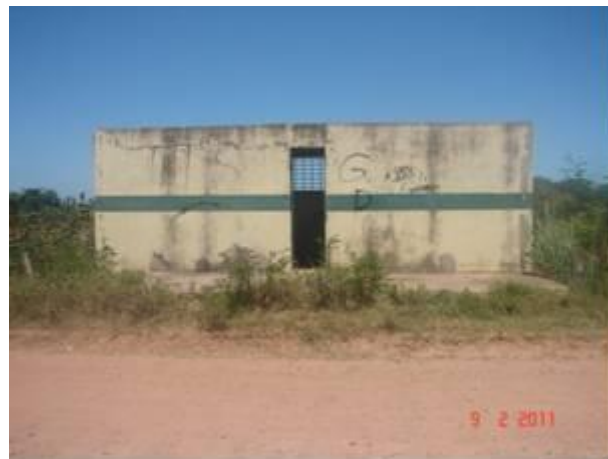
Foto 5.10.2.1

Vista frontal do castelo de proteção das comportas. Necessidade de completa recuperação civil.

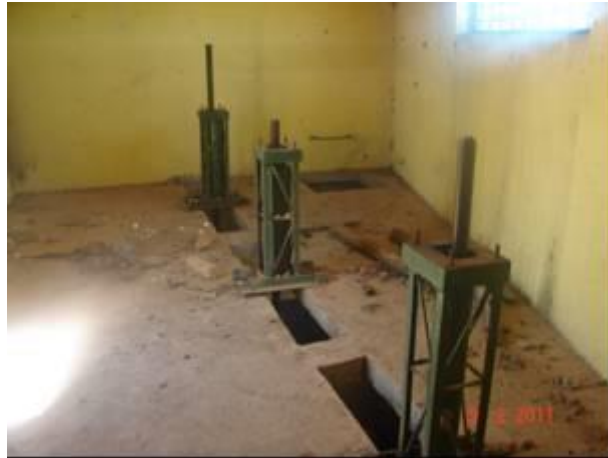
Foto 5.10.2.2

Vista interna do castelo de proteção das comportas apresentando a situação atual do sistema de manobra, vandalizado por pessoas da região do entorno da estrutura. Necessidade de recuperação.

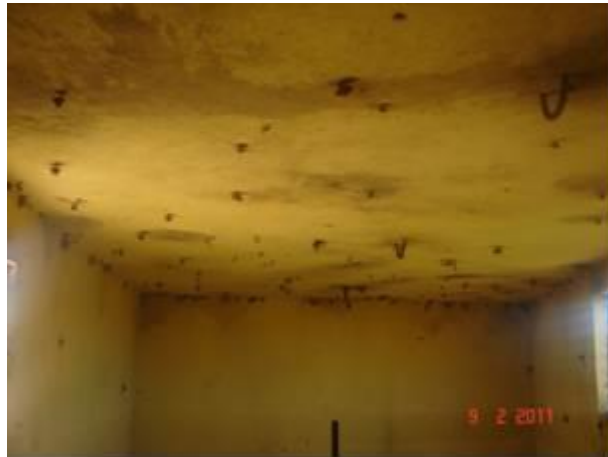
Foto 5.10.2.3

Vista interna do castelo de proteção das comportas tomado por ninhos de marimbondos e de outros insetos. Necessidade de completa recuperação civil da estrutura.

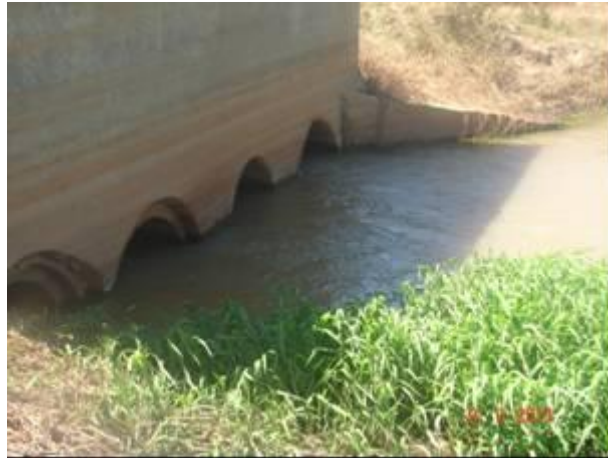
Foto 5.10.2.5

Vista da ala de condução e suas galerias circulares. Necessidade de instalação de grade apara-lixo.

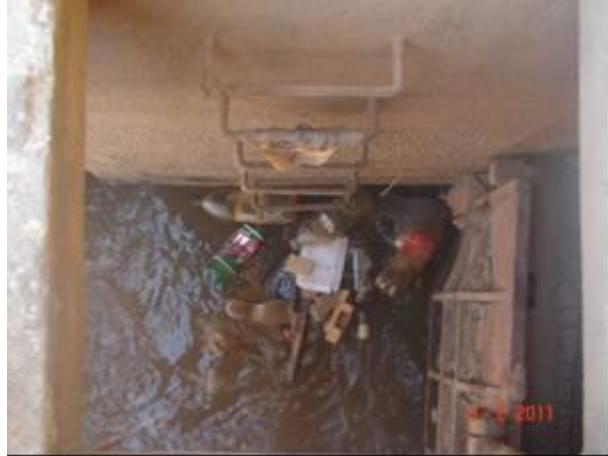
Foto 5.1.2.5

Escada de marinho e vista de uma comporta. Necessidade de reforma civil e estrutural.

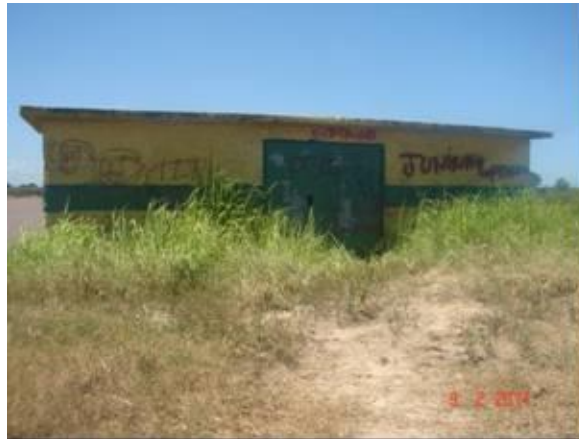
Foto 5.2.2.1

Vista frontal do castelo de proteção das comportas, tomada por vegetação e ações de vandalismos. Necessidade de reforma civil.

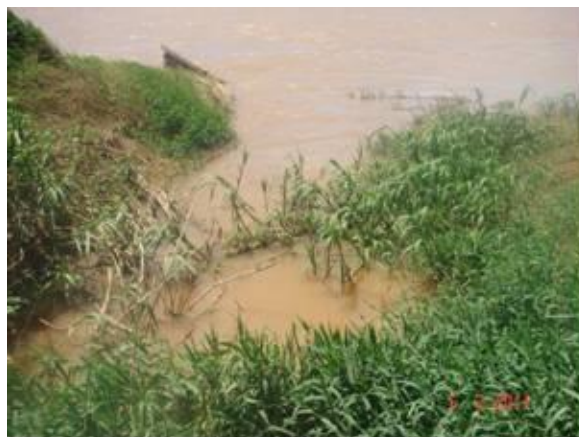
Foto 5.5.2.3

Vista do que ainda resta da ala de adução, a montante do castelo de proteção das comportas. Necessidade de reconstrução.

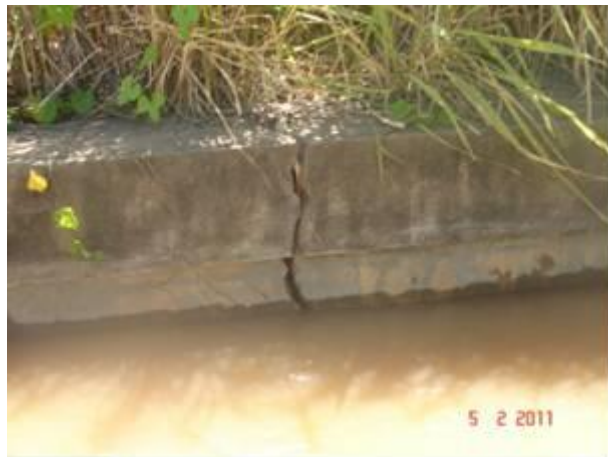
Foto 5.5.2.4

Detalhe de uma das fraturas existente na ala de condução. Necessidade de reconstrução de toda a ala.

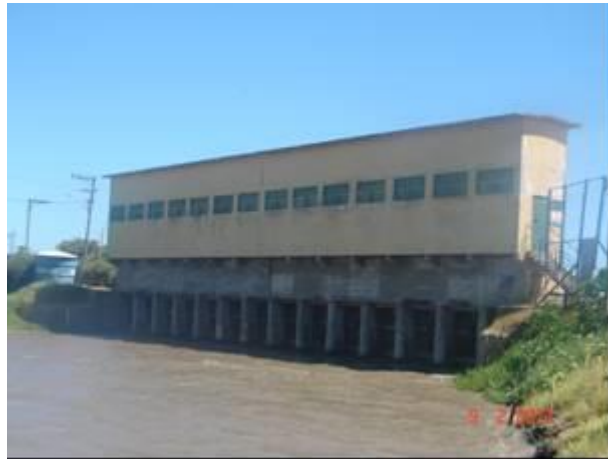
Foto 5.6.2.1

Vista do castelo de proteção das comportas. Necessidade de completa recuperação civil.

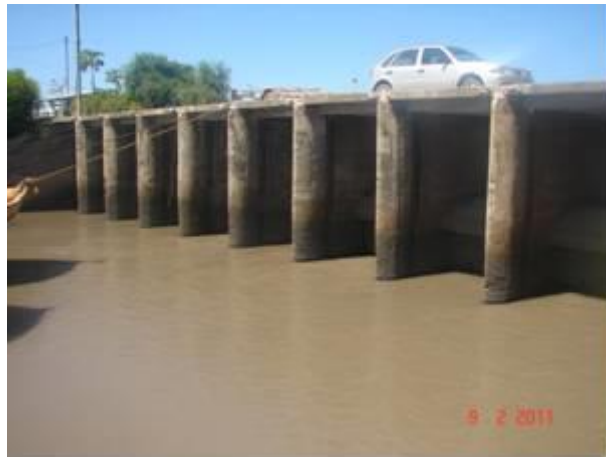
Foto 5.7.2.1

Vista da estrutura de deságue do canal Quitunguta. Necessidade de instalação de comportas para regulação e controle de nível.

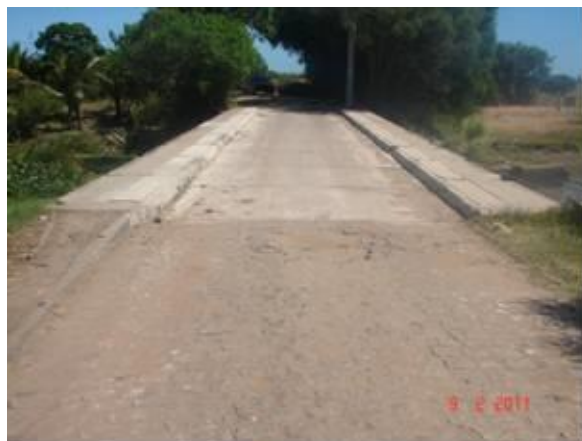
Foto 5.7.2.2

Vista do tabuleiro da ponte rodoviária existente sobre a estrutura de regulação de deságue, recentemente reformado pela Prefeitura de Campos dos Goytacazes. Necessidade de construção de guarda-corpos e castelo de proteção de comportas

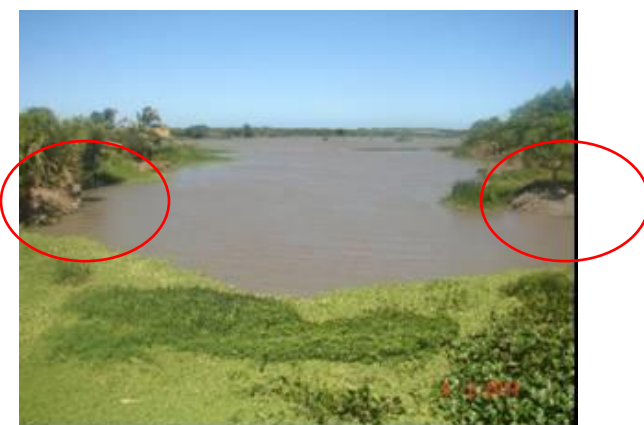
Foto 5.7.2.3

Vista do que restou do antigo barramento de terra removido pela empresa Odebrecht, que obstruía o fluxo para as comportas.

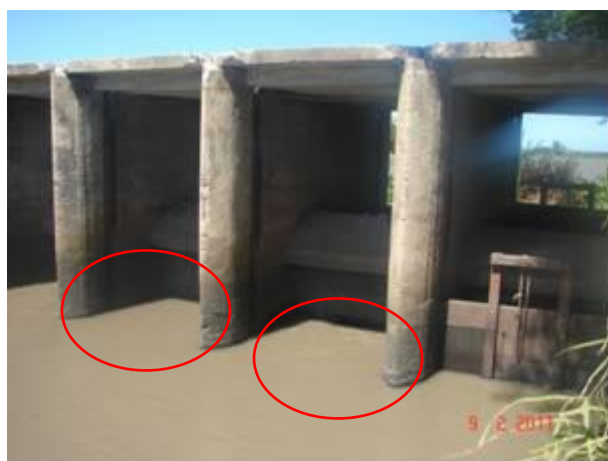
Foto 5.7.2.4

Vista de apenas uma estrutura improvisada para controle do deságüe instalado pela empresa Odebrecht (a direita da foto). Em detalhe, o deságüe do canal sem qualquer tipo de controle. Necessidade de instalação de comportas definitivas.

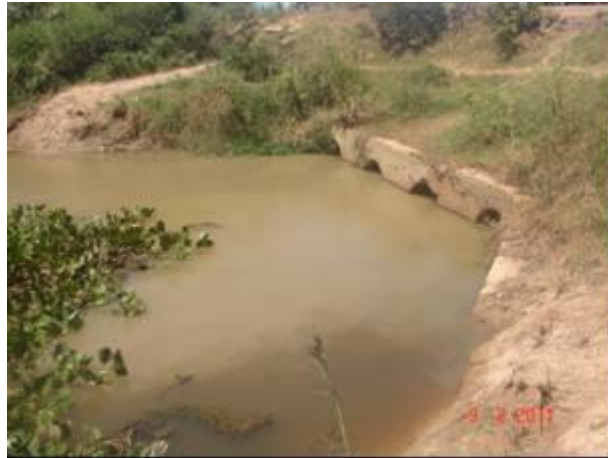
Foto 5.2.2.4 - Vista da ala de adução e suas galerias circulares. Necessidade de instalação de grade apra-lixo.
